**OPIS ANALIZOWANYCH ODCINKÓW BADAWCZYCH**

## 1. WPROWADZENIE

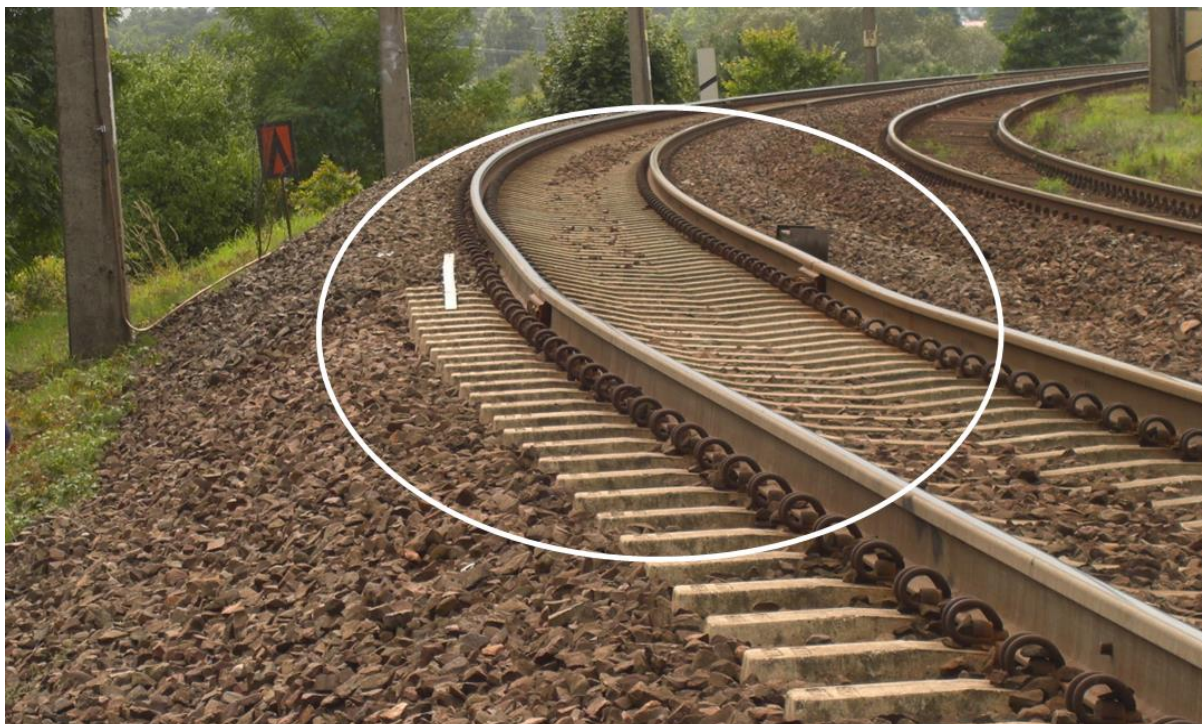
Fot. 1. Strefa odkształcenia toru nr 2 w km 86,570 - brak ławy torowiska i odsłonięte czoła podkładu

Nasyp nie wykazywał symptomów rozwoju ruchów osuwiskowych, jedynie degradację powierzchniową skutkującą utratą geometrii normatywnej.

Naprawcze roboty budowlane zostały zrealizowane w terminie od sierpnia do października 2013 roku. Odbudowa geometrii nasypu nastąpiła poprzez uzupełnienie gruntów w obrębie skarpy. Związanie nowego materiału gruntowego z istniejącym nasypem wykonano przez zestopniowanie istniejącej skarpy. Na odbudowaną skarpe została rozłożona geosiatka komórkowa o wysokości 100 mm, kotwiona do skarpy linką polimerową oraz systemem szpilek polimerowych (zastosowanie polimerów ma uzasadnienie z uwagi na prądy błędzące występujące w obszarze podtorza.). W skarpie od strony toru nr 2 dla wzmocnienia korpusu nasypu, wprowadzono system gwoździ wkręcanych beziniekcyjnych typu „Chance” zamocowanych w konstrukcji „starego nasypu”.

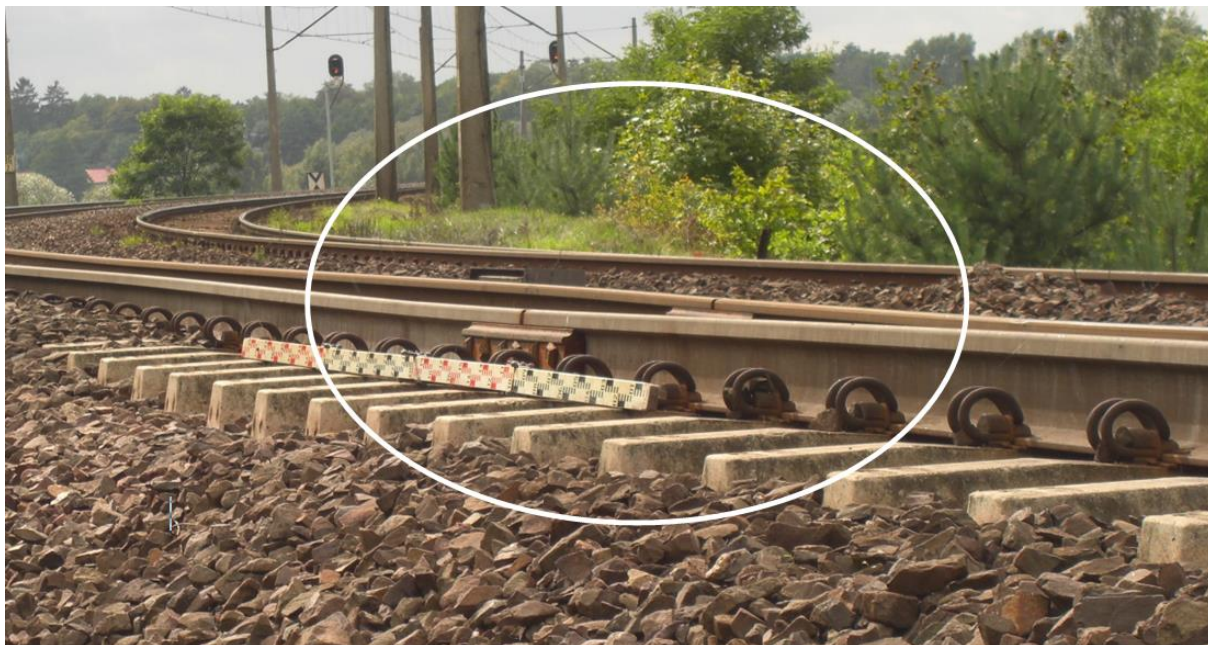
Największe deformacje, zauważone w czasie prowadzonych prac badawczych (wrzesień, październik 2010r.) polegały na odkształceniu toków szynowych zarówno w planie jak i profilu.

Fot. 2. Odkształcenia pionowe toków szynowych toru nr 2 oraz widoczny brak obsypki czoła podkładów

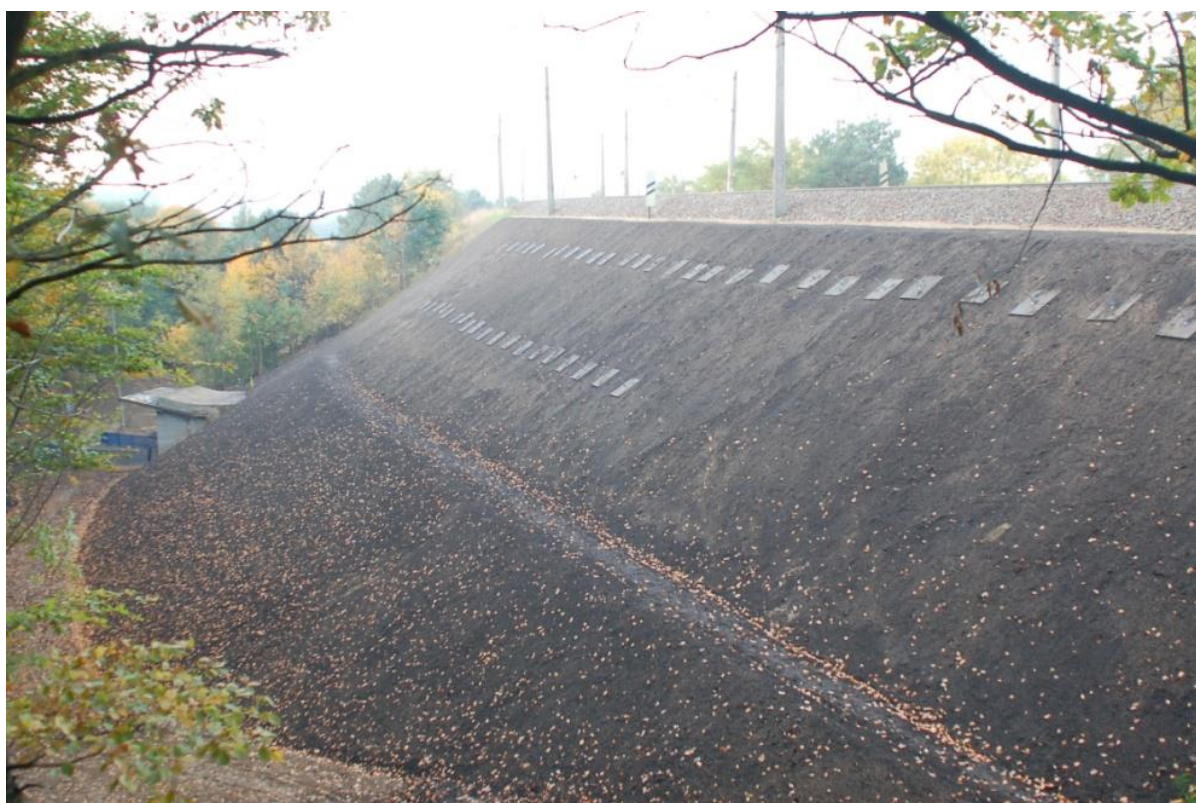
Fot. 3. Skarpa nasypu pod wykonaniu naprawy

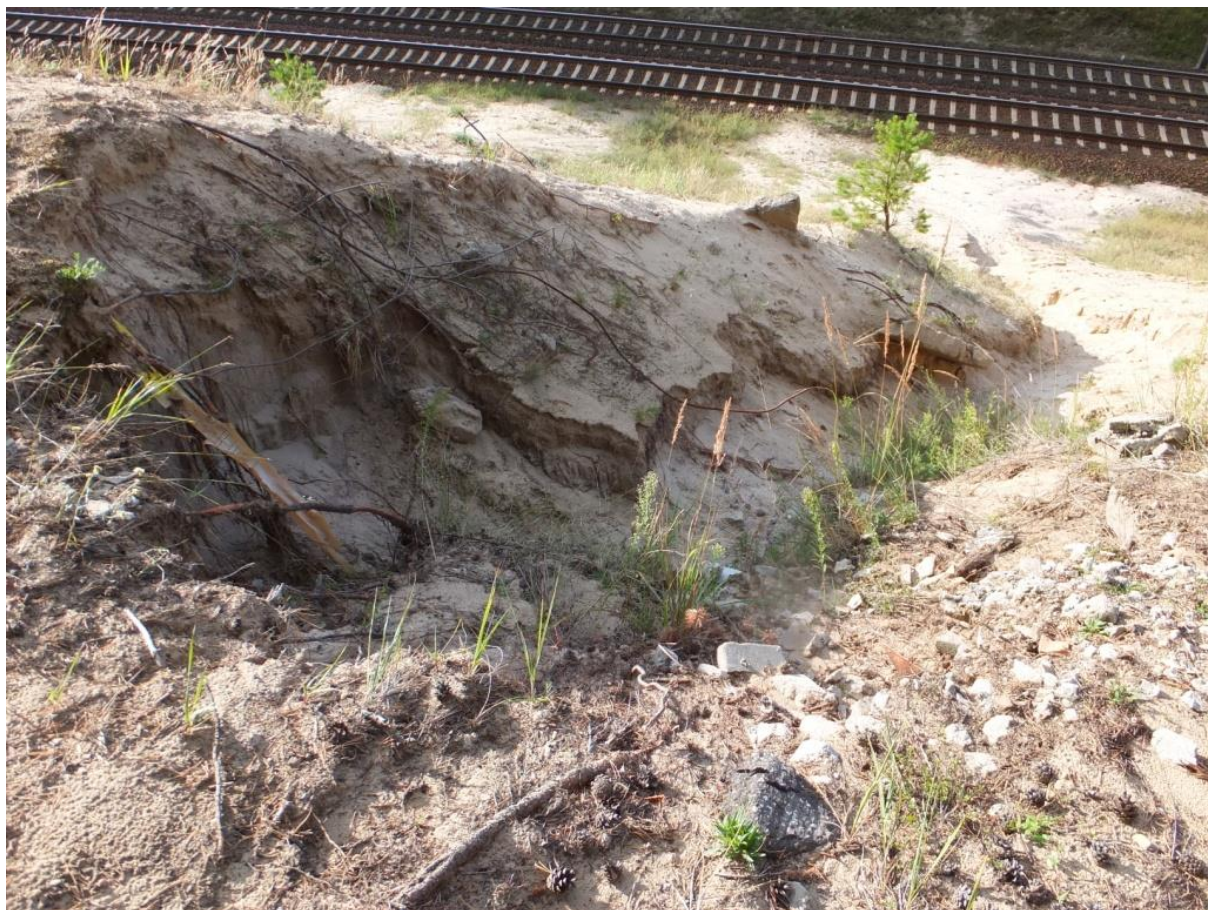
Strefa przypowierzchniowa skarpy ulega permanentnemu, znacznemu rozluźnieniu (dezintegracja granularna) na skutek powierzchniowego przemarzania i odprężenia, braku roślinności (ekspozycja południowa intensywnie nasłoneczniana zwłaszcza w okresie letnim), spływu wód opadowych a w istotny sposób przez ruch dzikich zwierząt po powierzchni skarpy. Udział dzikich zwierząt w destrukcji skarpy polega również na budowie systemu nor podziemnych w jej obrębie. „Skanalizowany” w jednym miejscu, spływ wody opadowej oraz ruch dzikich zwierząt właśnie w rozcięciach erozyjnych są zasadniczymi przyczynami niestaczejności skarpy.

Fot. 4. Leje erozyjne wraz z wypłukanym materiałem drobno-piaszczystym

Odbudowa geometrii nasypu została wykonana poprzez uzupełnienie gruntów w rozcięciach erozyjnych w obrębie skarpy. Wzmocnienie górnej krawędzi skarpy przekopu w strefach głębokich rozcięć erozyjnych wykonano przy zastosowaniu zbrojenia gruntu warstwami geosiatki komórkowej. Wybudowano studnie chłonne dla przechwycenia wód opadowych z wysoczyzny. Na odbudowaną skarpe została rozłożona geosiatka płaska i geosiatka komórkowa o wysokości 100mm, kotwiona do skarpy systemem szpilek i linki polimerowej. Od strony toru nr 1 dla wzmocnienia powierzchni skarpy przekopu wprowadzono system usztywniający za pomocą beziniekcyjnych gwoździ wkręcanych zamocowanych w strefie nienaruszonej, dobrze zagęszczonej. Zakończeniem naprawy była odbudowa odwodnienia wzdłuż torów od strony naprawianej skarpy.

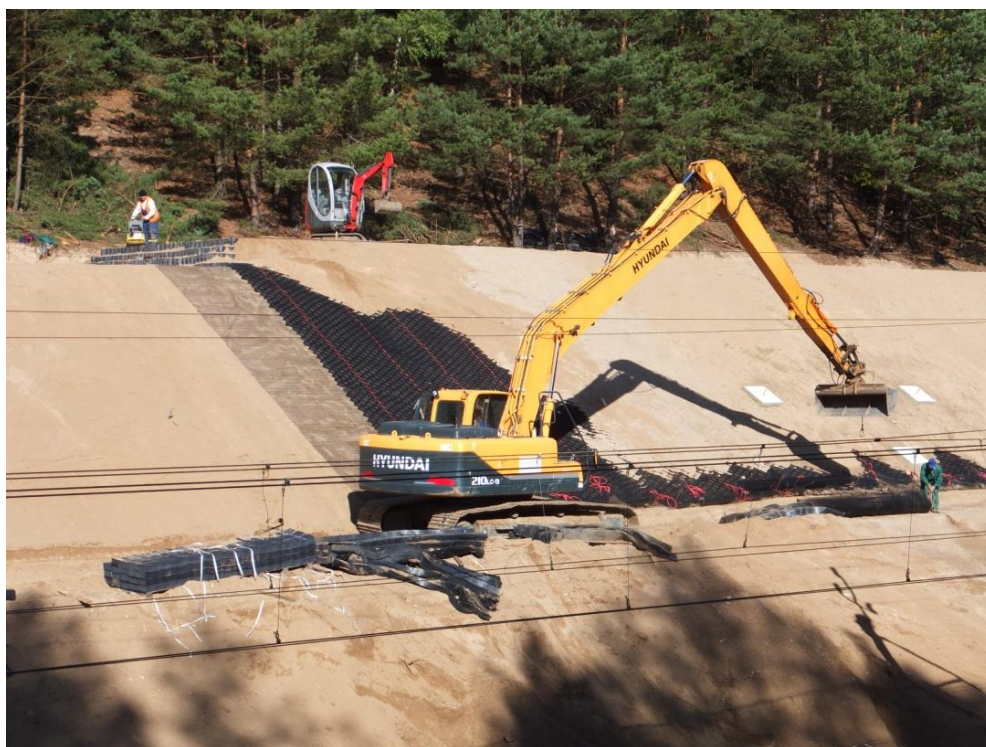
Fot. 5. Naprawa skarpy przekopu – układanie i zasypywanie geosiatki komórkowej

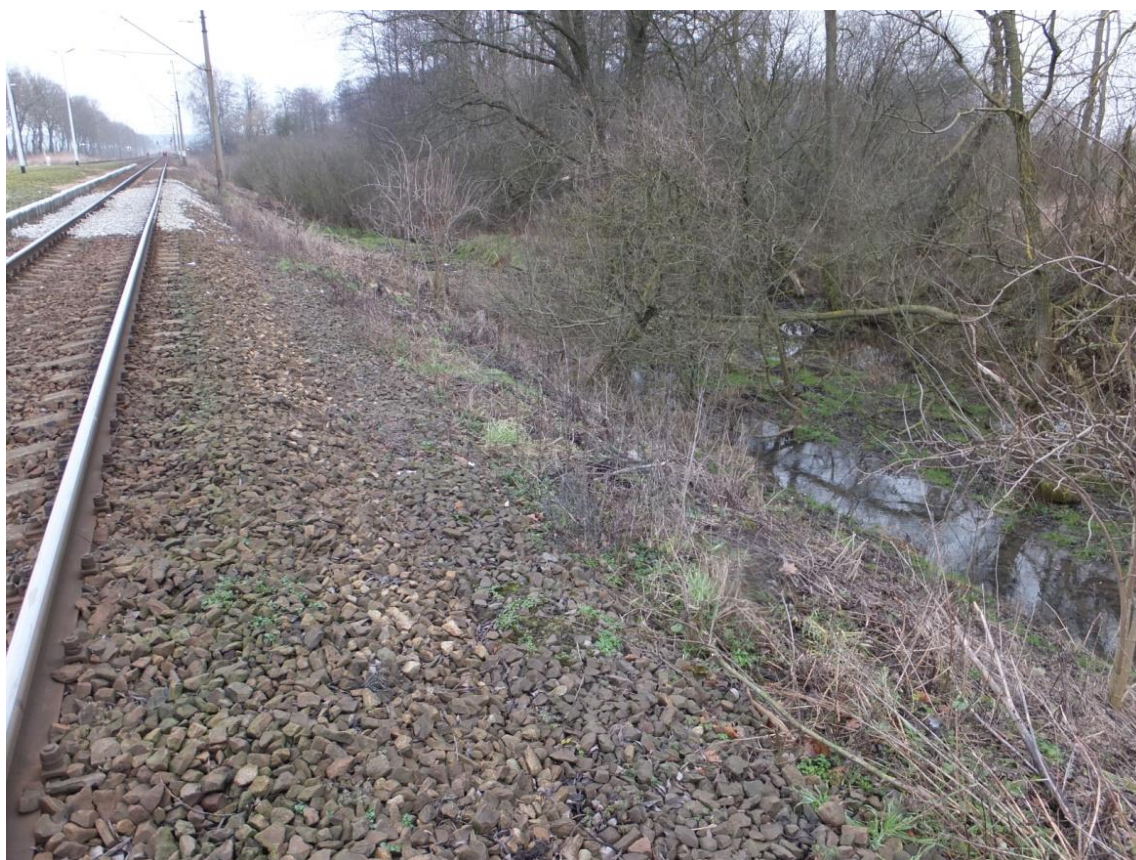
Na skutek zniszczenia systemu drenującego następowało nawadnianie gruntów podtorza. Proces ten, przy istnieniu w podtorzu gruntów wrażliwych strukturalnie spowodował, że na skutek drgań od przejeżdżających pociągów, grunty podtorza uległy upłynnieniu i rozluźnieniu. Grunt nasypu jest gruntem wysadzinowym, dlatego w okresach zimowych na skutek tworzenia się soczewek lodowych w strefie zamrozu, dodatkowo powodowało to dylatowanie materii gruntowej. Zdylatowana materia gruntowa nasypu chłoneła intensywniej wodę, co przy drganiach (pochodzących od przejazdu pociągów) powodowało zwiększenie uplastycznienia, a co zatem przyczyniało się do znaczącego pogorszenia parametrów wytrzymałościowych podtorza. W następstwie osłabienia podtorza, ulegało ono pełzającemu wypieraniu, które powodowało permanentną destrukcję nawierzchni kolejowej. Stan permanentnego niszczenia podtorza był stanem trwającym od lat 80-tych ubiegłego stulecia do dnia naprawy. Powodowało to konieczność stałego podbijania torów (z częstotliwością średnio raz na miesiąc). Ponadto istniało stałe zagrożenie bezpieczeństwa ruchu pociągów.

Fot. 6. Rozlewisko przy nasypie

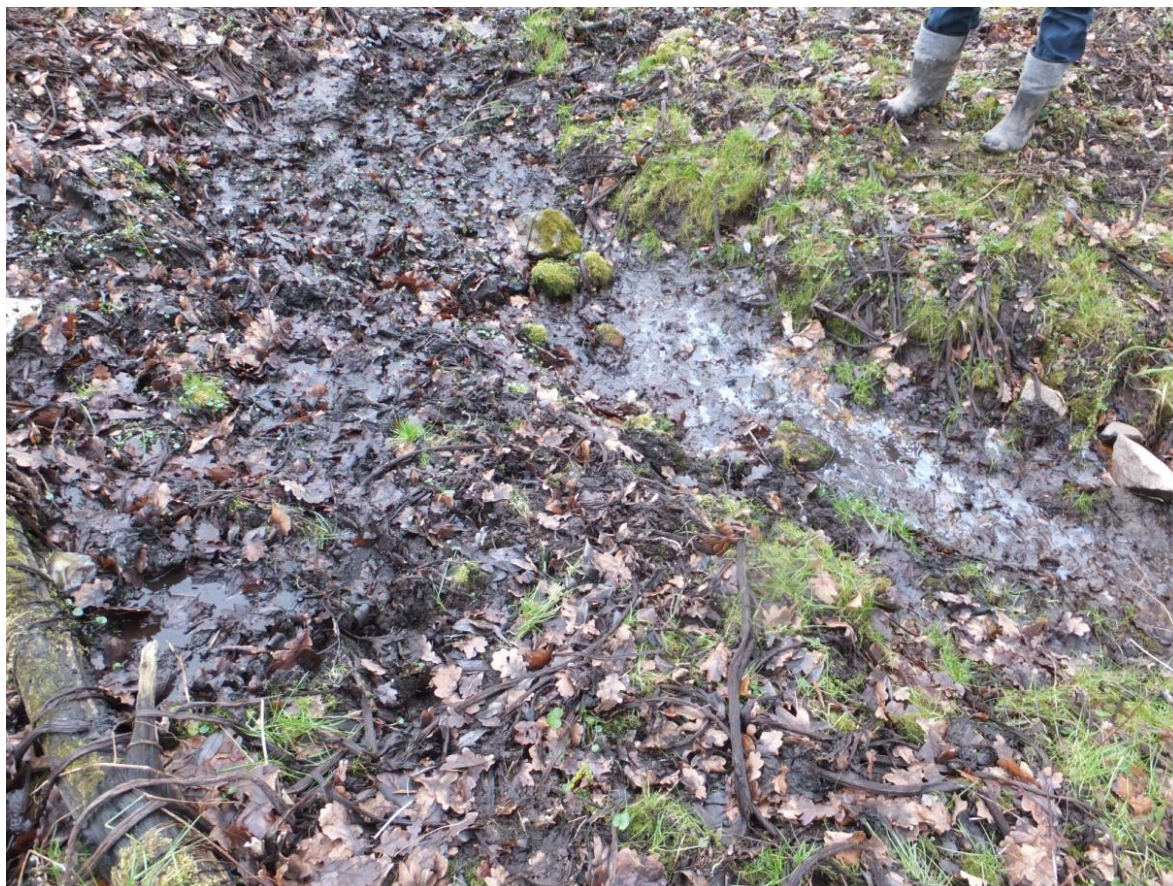
Fot. 7. Wyciek wody powierzchniowej z nasypu u podstawy nasypu

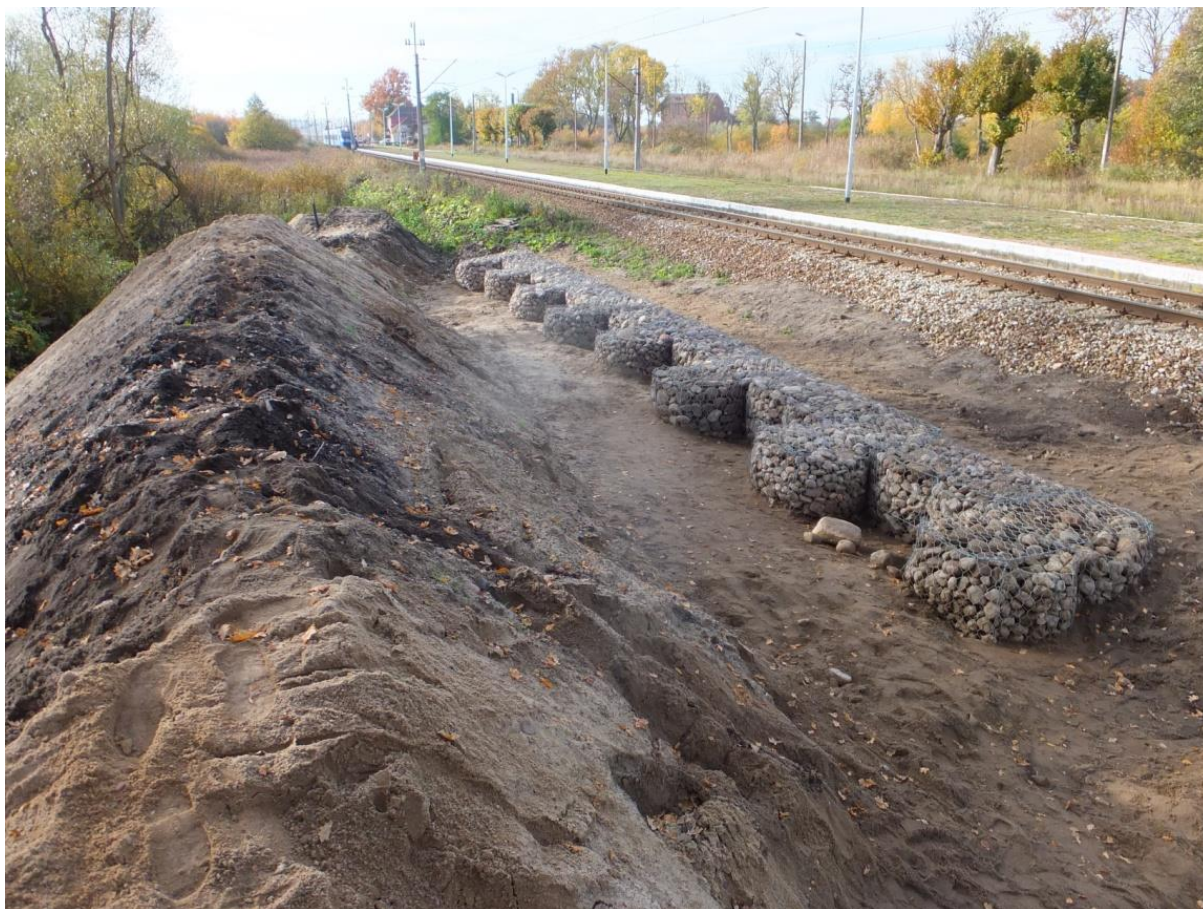
Fot. 8. W trakcie naprawy - nasyp konsolidujący oraz konstrukcja gabionowa

Naprawcze roboty budowlane prowadzono w okresie maj-grudzień 2015 roku. Odbudowa geometrii nasypu i stabilizowanie skarp nastąpiło po zakończonym procesie konsolidacji podłoża torfowego. Konsolidacja realizowana była w dwóch schematach; jeden z wykorzystaniem tylko nasypu konsolidującego a drugi z wykorzystaniem nasypu konsolidującego i piaskowych drenów pionowych. W strefie koluwium osuwiskowego wykonano wymianę gruntów silnie uplastycznionych na grunty gruboziarniste lub kamieniste. W krawędzi przyskarpowej w strefie osuwiskowej przewidziane zostało usztywnienie w postaci konstrukcji gabionowej.

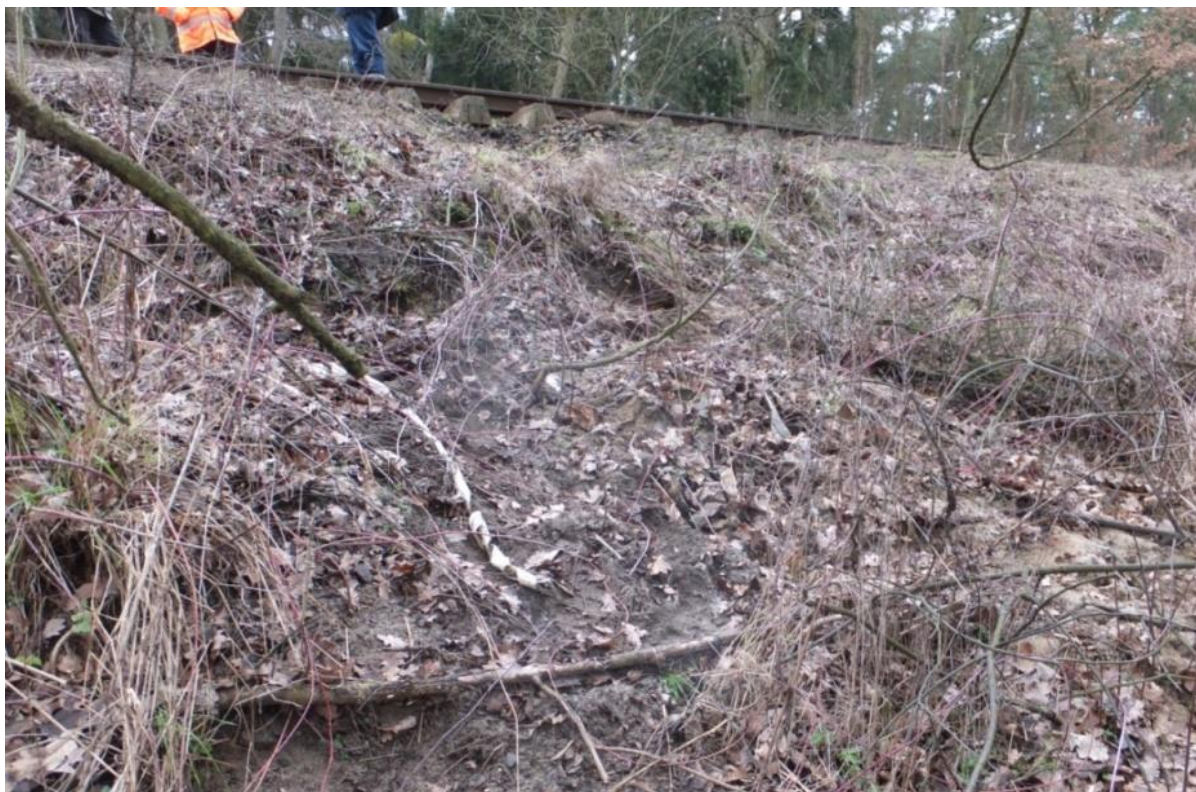
W rejonie awaryjnym, po przeprowadzeniu badań geotechnicznych stwierdzono, że w podłożu występują grunty organiczne, które nie zostały wymienione ani odpowiednio skonsolidowane. Nasyp pod torem nr 1 zbudowano z gruntów, gliniastych i piaszczystych w różnych stanach, w różnych proporcjach oraz wbudowanych w zupełnie przypadkowe miejsca. Nasyp toru nr 1 z uwagi, na jakość wbudowanych gruntów, stanowi konstrukcję, która łatwo podlega oddziaływaniu atmosferycznemu takiemu jak zawilgocenie czy wysadziny w strefie przyskarpowej – zwłaszcza, że jest to odcinek w rejonie rozlewisk. Dodatkowo drgania od sprzętu ciężkiego, który był używany przy modernizacji toru nr 2, wpłynęły destrukcyjnie na stan techniczny toru nr 1. Obecnie nasyp na omawianym odcinku, którego wysokość waha się w granicach 4÷5m, wykazuje wyraźne cechy deformacji w postaci rozpełzania się skarp, lokalnych rozcięć erozyjnych o niewielkich głębokościach. Dodatkowo stwierdzono deformacje nasypu o charakterze lokalnego leja sufozyjnego, który spowodował znaczne rozluźnienie nasypu zwłaszcza pod tokiem zewnętrznym toru nr 1. Rozluźnienie to charakteryzuje się również powstaniem kawern (obszarów pustek) w korpusie nasypu.

Fot. 9. Deformacja skarpy - brak ławy torowiska i odsłonięte czoła podkładów

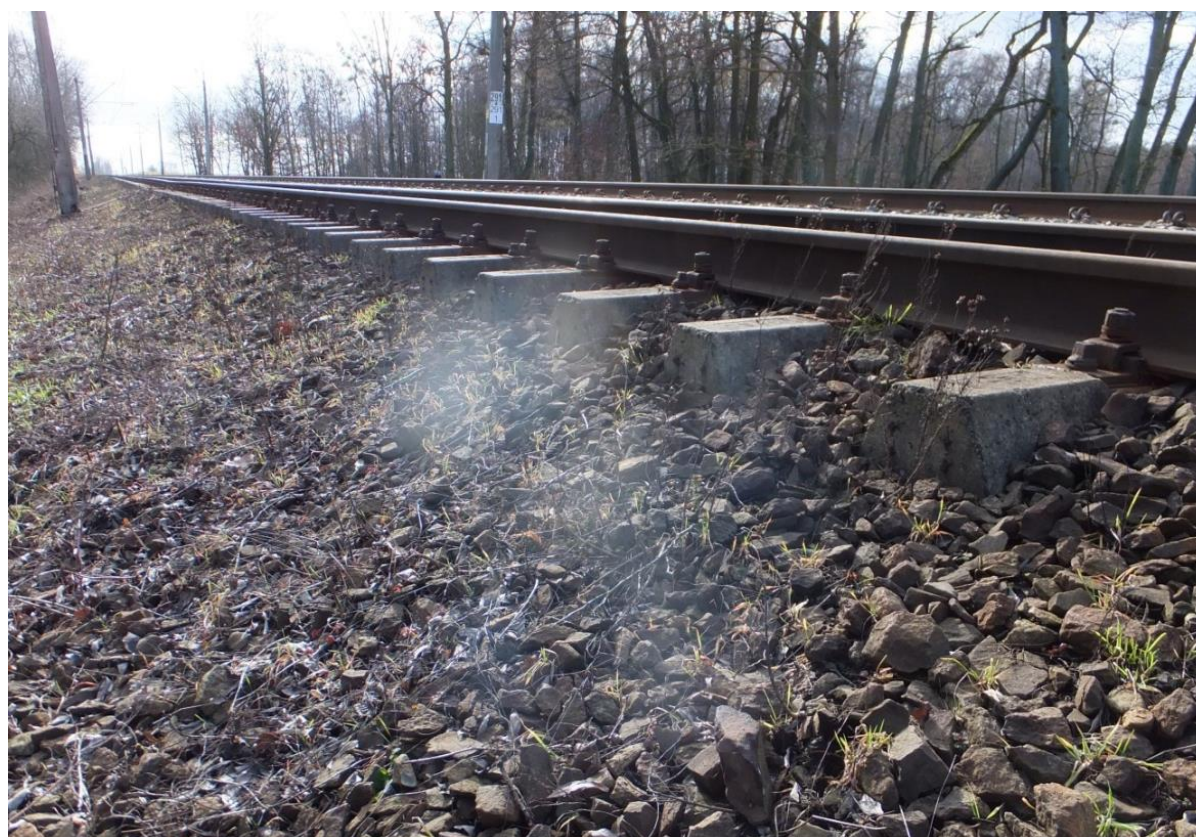
Fot. 10. Brak ławy torowiska i odsłonięte czoła podkładów

Odsłonięcia czoła podkładów są skutkiem zniszczenia – braku ławy torowiska i dowodzą istnienia permanentnego procesu rozpełzania się skarpy. Z dużym prawdopodobieństwem można postawić tezę, że jednym, ale nie jedynym, z czynników sprawczych, stanu awaryjnego nasypu są procesy sufozyjne, polegające na systematycznym wymywaniu cząstek gruntu, powodując wzrost porowatości, czyli rozluźnienie korpusu nasypu, a w konsekwencji powstanie niestatecznej konstrukcji ziemnej.

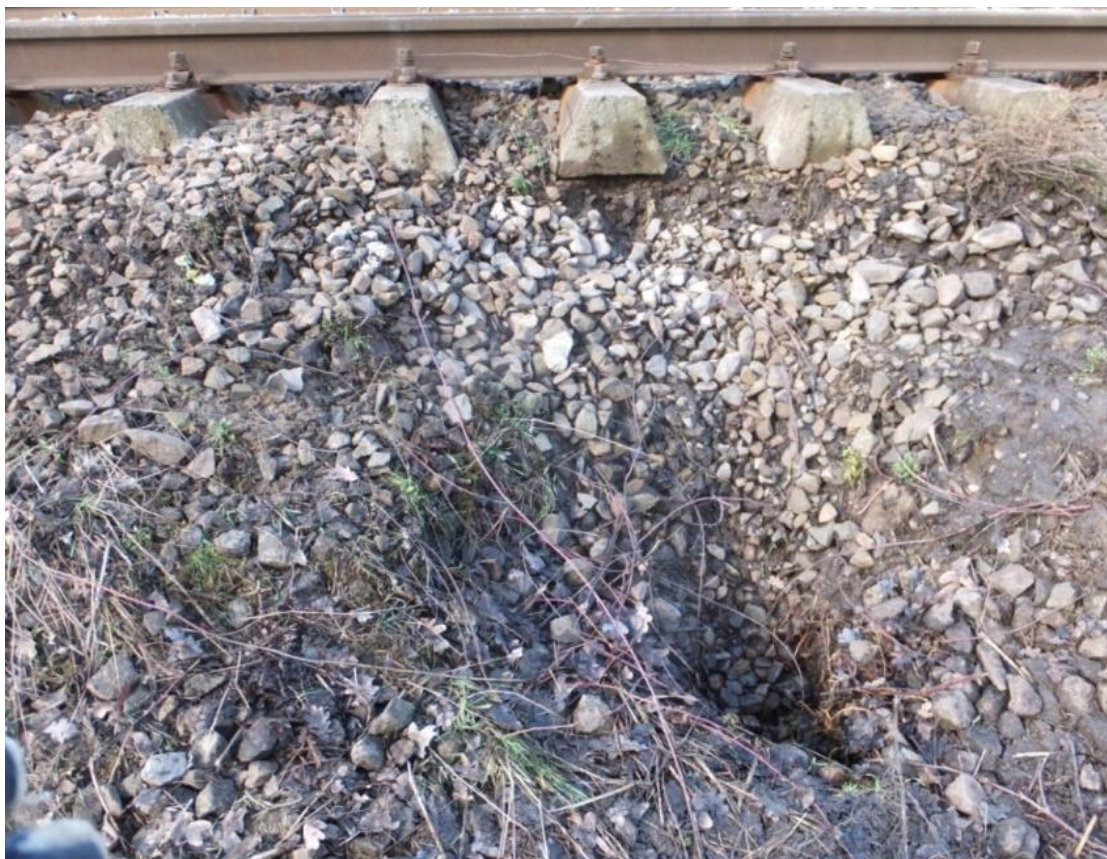
Fot. 11. Deformacja skarpy – powstanie leja sufozyjnego, odsłonięte czoła podkładów

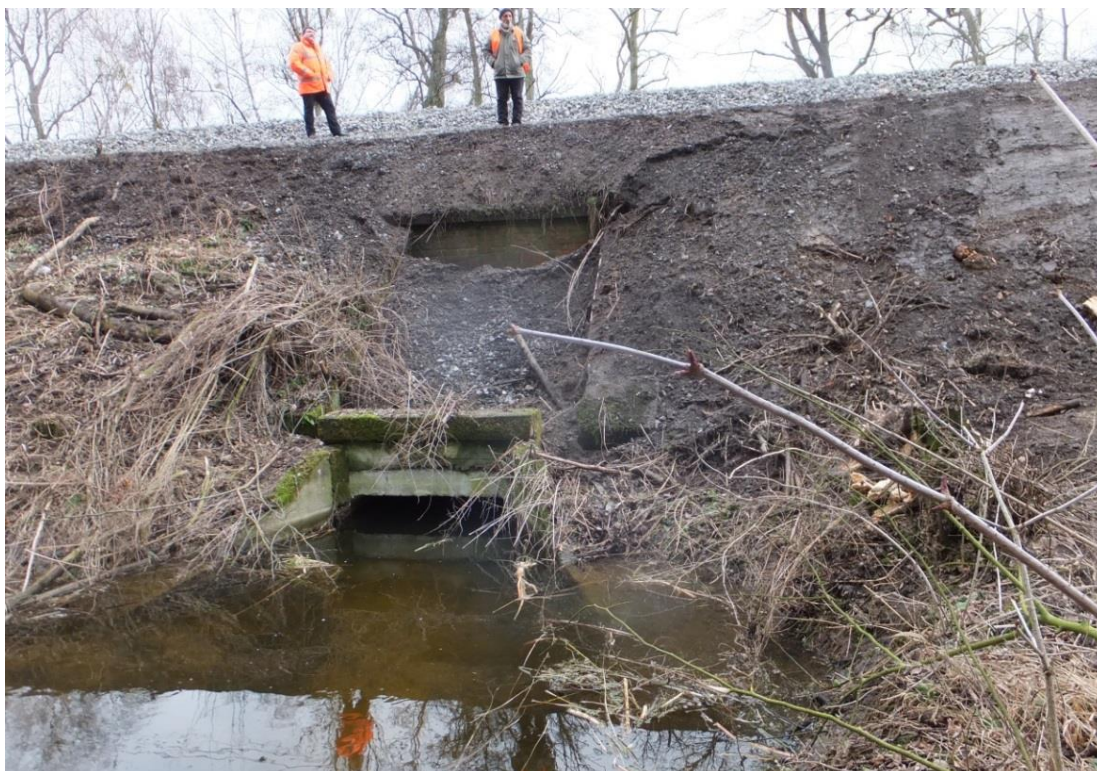
Istnienie wolnej przestrzeni pomiędzy gruntem a sklepieniem dowodzi, że całe obciążenie od ruchu pociągów przenosi konstrukcja ceglana z 1876r. Spękania w węzłowie sklepienia świadczą o znacznym wyężeniu konstrukcji starego przepustu. Konstrukcja nowego przepustu, który przenosi niewielkie obciążenie ciężaru własnego i ciężaru części nasypu toru nr 1, nie wykazuje żadnych zniszczeń. Przy ocenie wizualnej nie stwierdzono pęknięć konstrukcji czy nierównomiernego osiadania prefabrykowanych ram żelbetowych.

Fot. 12. Przepust ramowy żelbetowy prefabrykowany zainstalowany w przepuscie sklepionym –cegłany z 1876r. Widok od strony toru nr 2

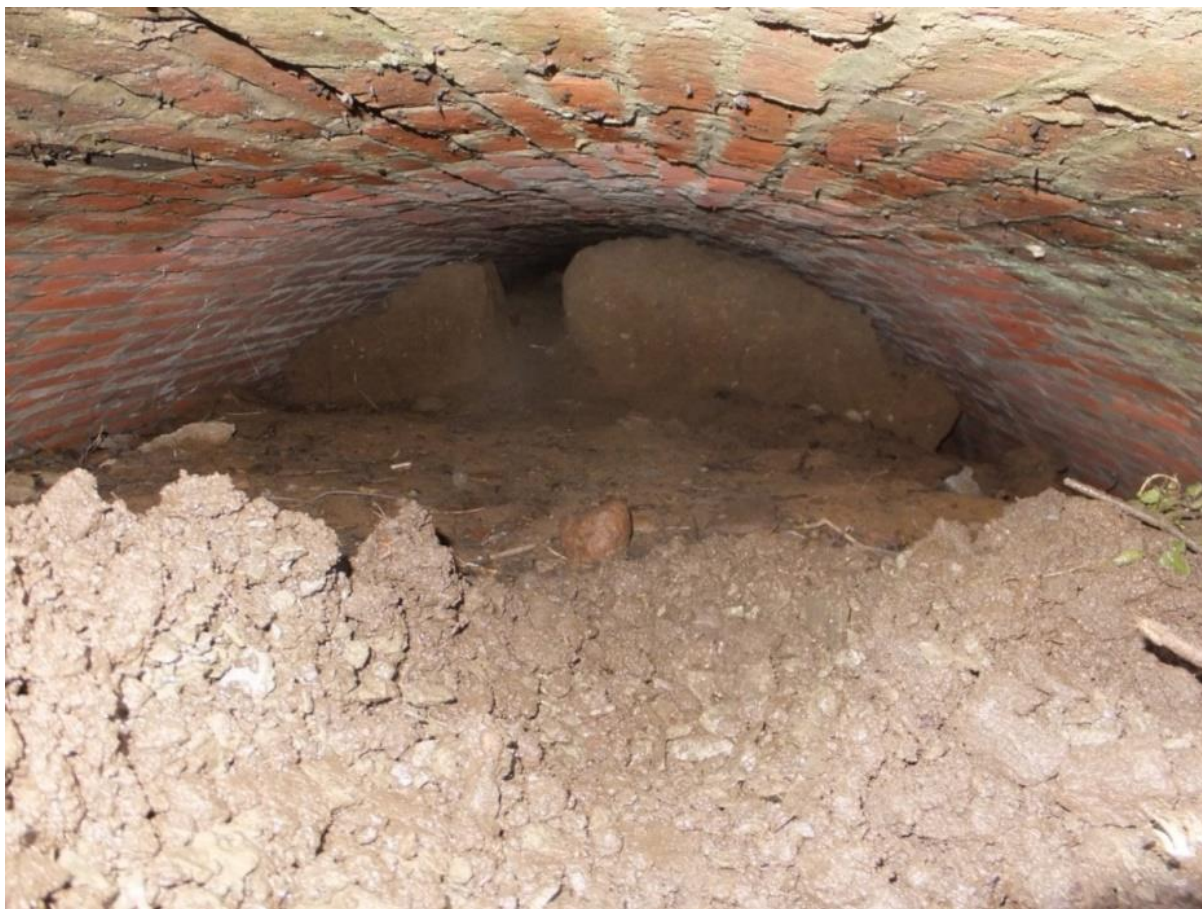
Dla przeprowadzenia oględzin przepustu ceglanego, a przede wszystkim stanu technicznego jego sklepienia odsunięto część ziemi. Po odsłonięciu gruntu i uzyskaniu możliwości sprawdzenia sklepienia stwierdzono, że przestrzeń między sklepieniem, a wypełniającym przepust gruntem jest pusta oraz, że na sklepieniu zauważa się pęknięcia i rysy.

Fot. 13. Wewnętrzna część sklepienia przepustu ceglanego z 1876 roku

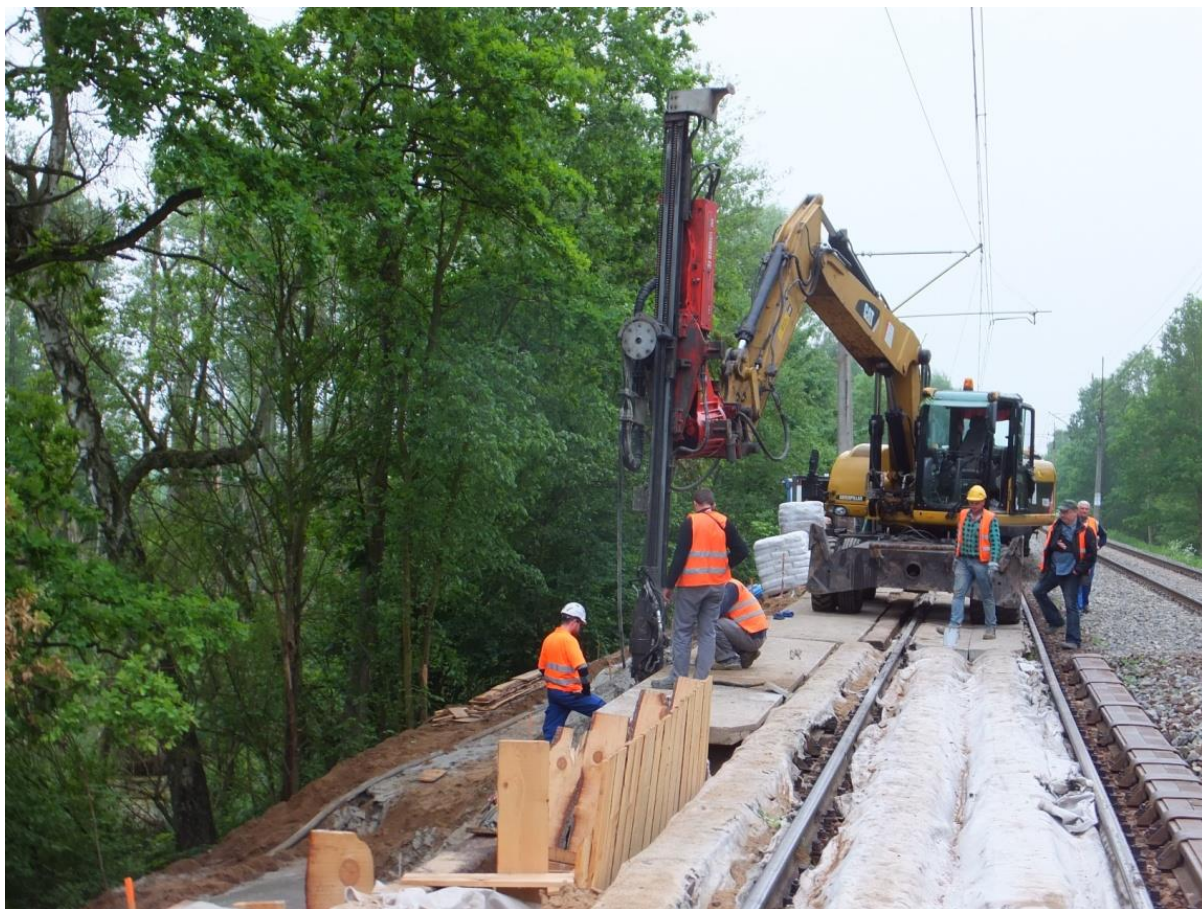
Fot. 14. Naprawcze roboty budowlane – wykonywanie iniekcji niskociśnieniowej

Z uwagi na zbyt małe światło i rozmycie skarpy nasypu kolejowego przy przepuszczeniu, zaprojektowano w istniejącym przepuszczeniu ceglanym, zabudowę trzech rur  $\varnothing 500$ , powiększając światło przepustu i w przypadku wysokich stanów wody w cieku pozwalającą na większy przepływ wody.

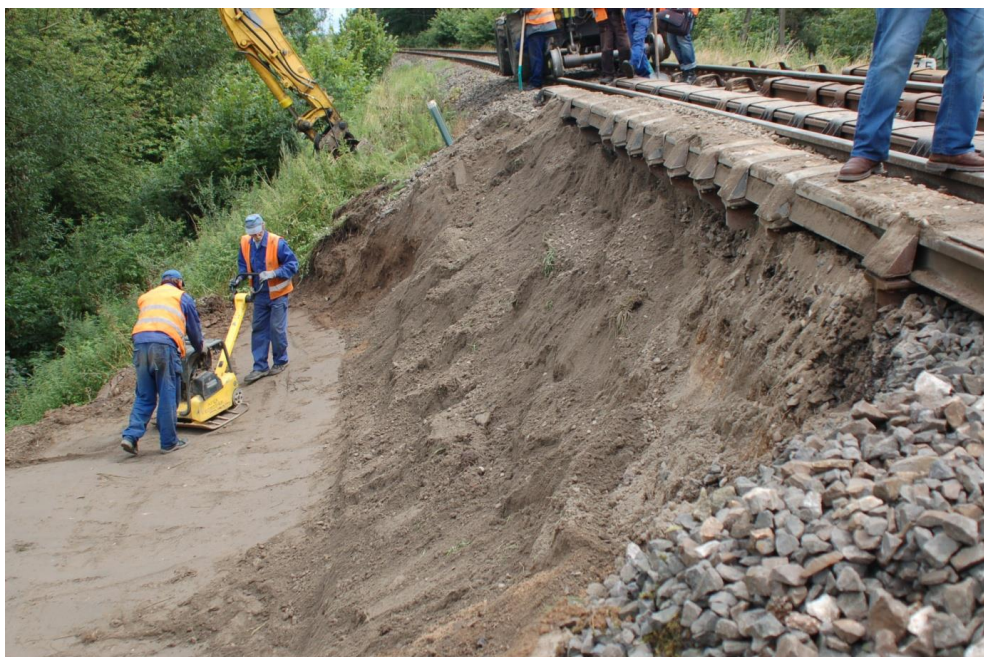
omawianym przypadku torfy. Skutkiem tego był wzrost bakterii tlenowych (aerobowych), które przyspieszyły proces biochemicznego rozkładu masy organicznej. Taki rozkład podłoża organicznego, skutkował osiadaniem podłoża w strefie podparcia skarpy. To z kolei wpłynęło na rozpełzywanie skarpy nasypu, która straciła realne podparcie na nieskonsolidowanym podłożu organiczno-mineralnym. Obniżanie się strefy podparcia skarpy, uruchomiło proces rozluźnienia gruntów w obrębie skarpy i zwiększyło jego porowatość. Czas deformacji i destrukcji skarpy to ostatnie 30-lat. Skarpa na tym odcinku osiągnęła stan równowagi chwiejnej.

Fot. 15. Miejsce awarii – tymczasowe zabezpieczenie nasypu. Na zdjęciu widoczna założona konstrukcja odcciążająca z wiązek szyn dla utrzymania stabilności toru i awaryjnej przejezdowości toru

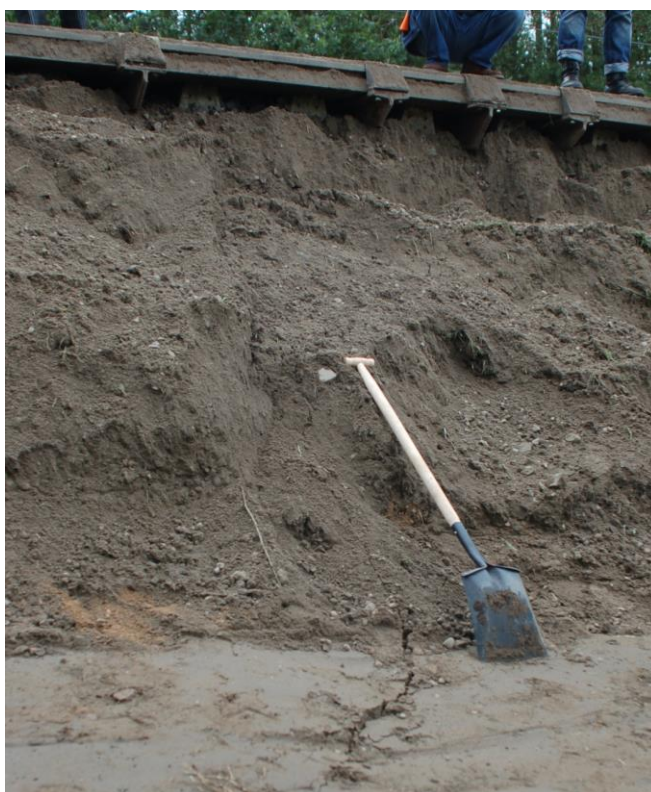
Fot. 16. Spękania widoczne na tymczasowym zabezpieczeniu nasypu, świadczą o pełzającym osuwisku

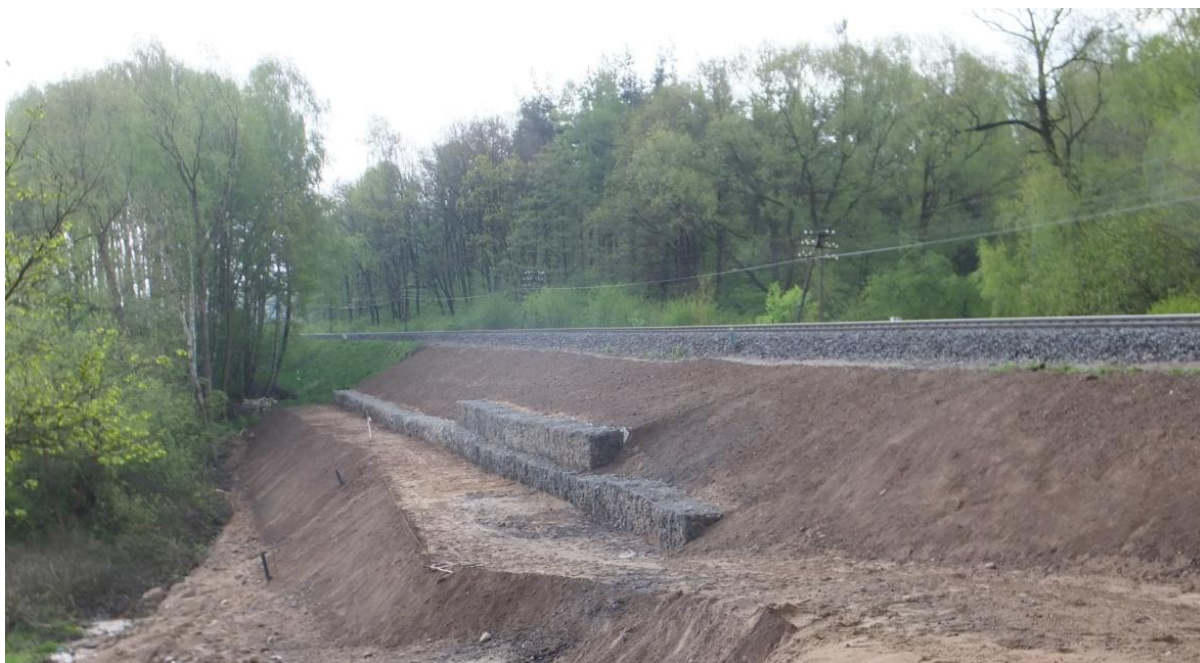
Fot. 17. Zakończone prace naprawcze

Naprawcze roboty budowlane prowadzono w okresie listopad 2016 - maj 2017 roku. Naprawę skarpy nasypu podzielono na dwa etapy. Pierwszy polegał na przeprowadzeniu procesu konsolidacji podłoża torfowego z wykorzystaniem nasypu konsolidującego i piaskowych drenów pionowych. Po zakończonym procesie konsolidacji w etapie II wykonano kolumny gruntowo-cementowe DSM oraz przyporę gruntową. W krawędzi przyskarpowej w strefie zagrożonej osuwiskami wykonano dodatkową konstrukcję oporową w postaci ściany gabionowej.

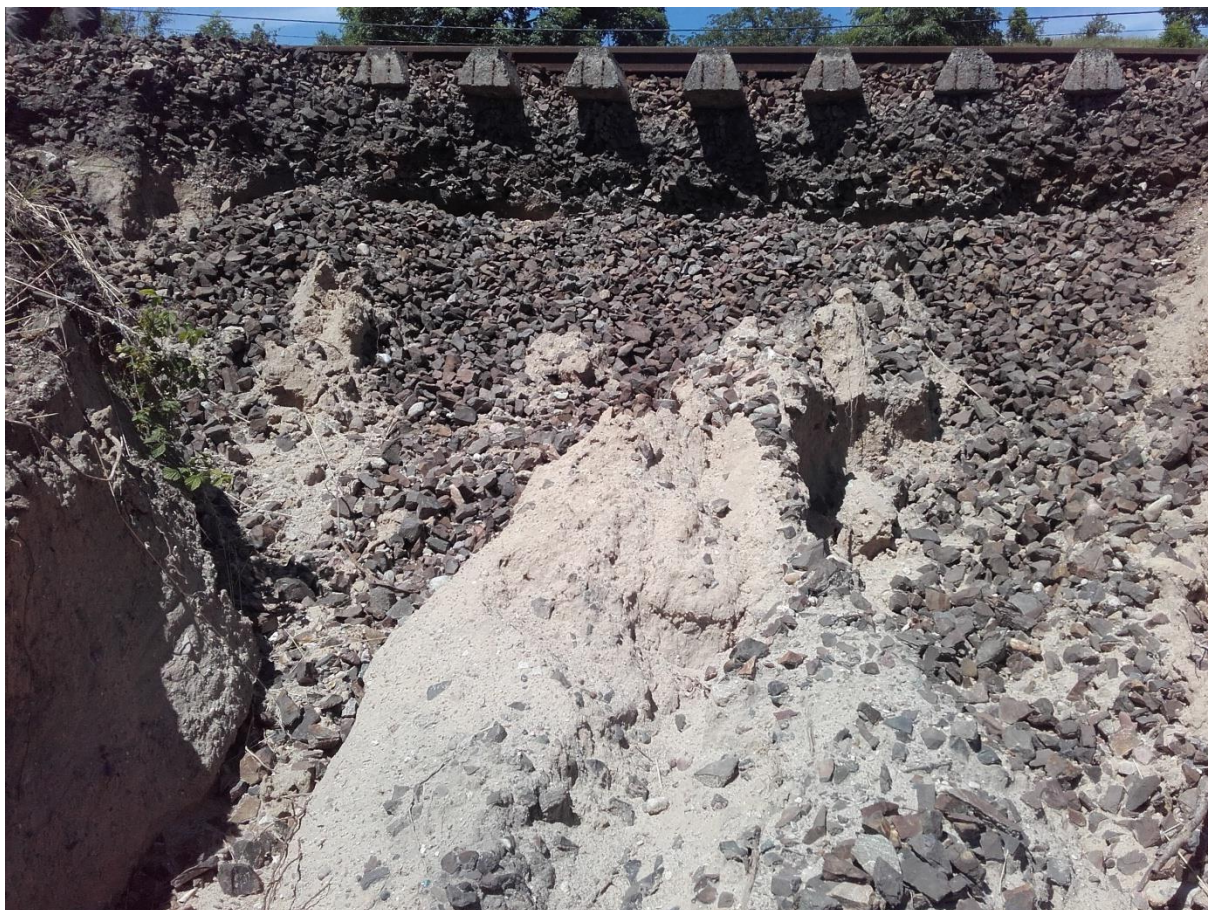
Splot tych niekorzystnych zjawisk przyrody i procesów geologicznych uznano za przyczyny powstania osuwiska.

Fot. 18. Miejsce awarii – rozcięcie erozyjne wraz z lejem u podstawy skarpy. Widoczne podkłady kolejowe nie mające oparcia

Roboty budowlane prowadzono od sierpnia do listopada 2017 roku. Naprawę rozpoczęto od założenia konstrukcji odciażającej typu szwajcarskiego z wiązek szyn. Miejsce awarii tymczasowo zabezpieczono materiałem gruntowym (pospółka) wraz z jego zagęszczeniem. Następnie wykonano naprawę i wzmocnienie rowu bocznego przy torze nr 1. Kolejnym etapem było przygotowanie podłoża gruntowego, wykonanie warstwy podbudowy z chudego betonu i układanie konstrukcji kaszycowej. Skarpę konstrukcji kaszycowej zabezpieczono staroużytecznymi płytami przejazdowymi. Odbudowano geometrię nasypu z uwzględnieniem ławy torowiska. Wyprofilowano skarpę z obsianiem trawą.

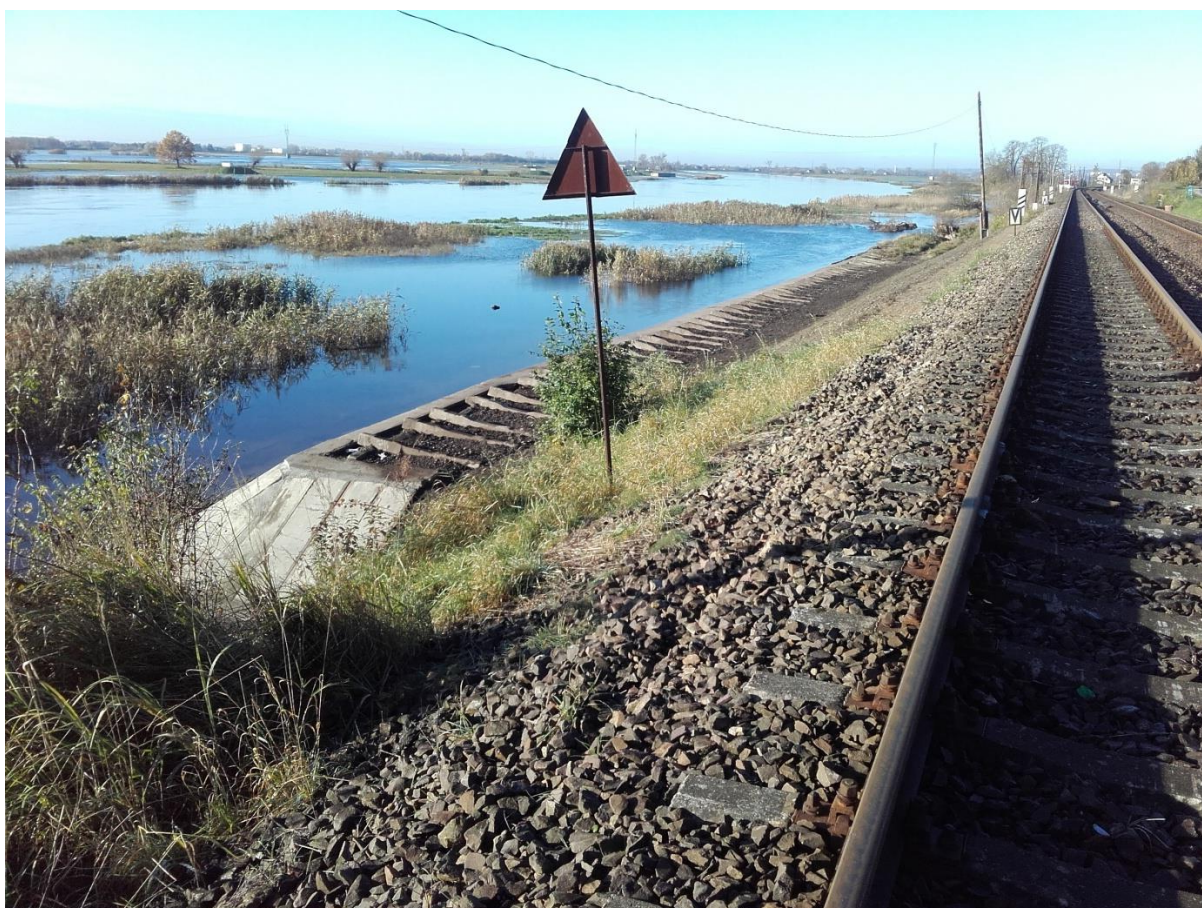
Fot. 19. Miejsce awarii po docelowej naprawie

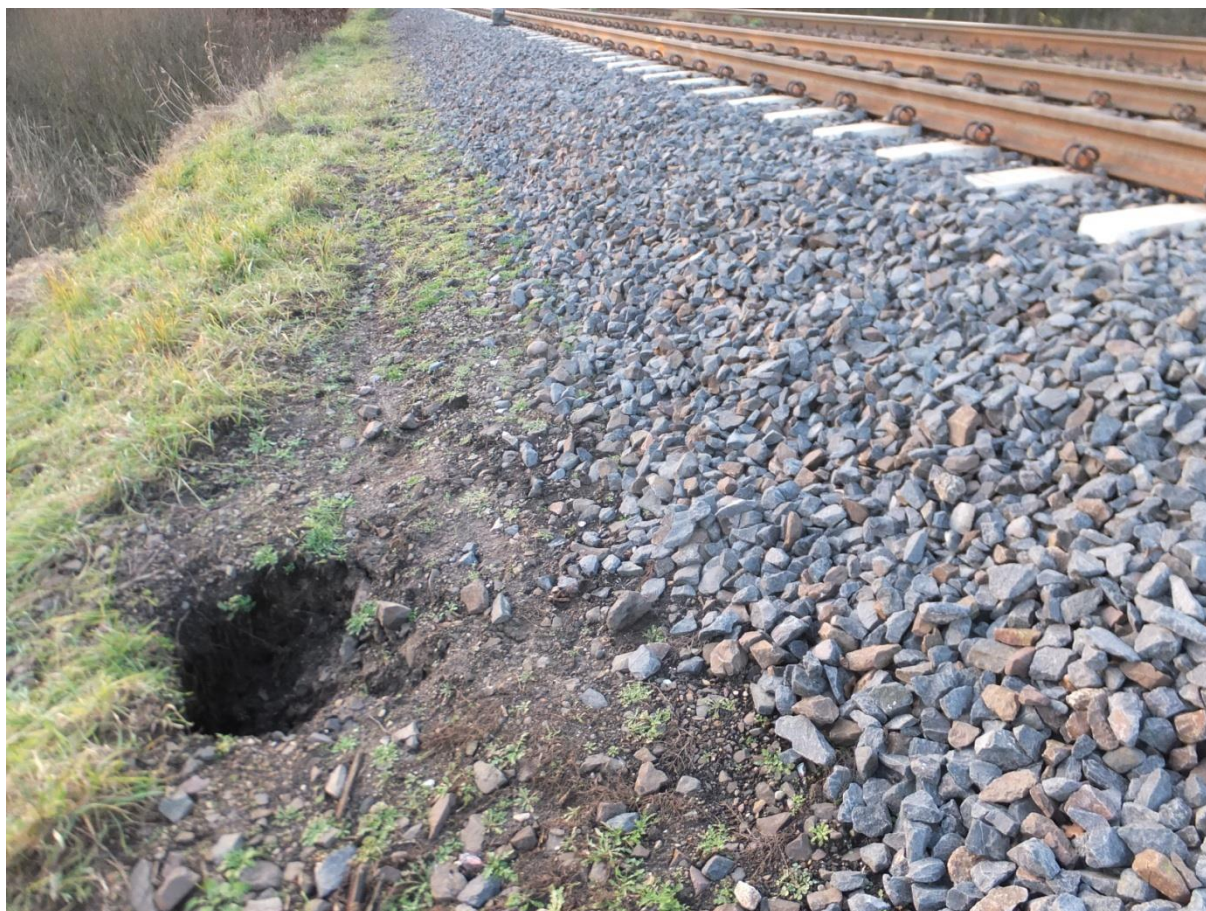
Nasyp kolejowy zarówno po stronie toru nr 1 jak i toru nr 2, z uwagi na jakość podłoża budowlanego, wysoki poziom wody gruntowej oraz rodzaj wbudowanych gruntów w korpus nasypu [Pd, P $\pi$ , +H], stanowi konstrukcję, która łatwo podlega oddziaływaniu procesom egzogenicznym. W wyniku tego, nastąpił wzrost zawilgocenia korpusu nasypu oraz wysadziny w strefie przyskarpowej – zwłaszcza, że jest to odcinek w rejonie rozlewisk. Dodatkowo drgania od sprzętu ciężkiego, który był używany przy modernizacji toru nr 2, wpłynęły destrukcyjnie na stan techniczny korpusu nasypu pod torem nr 2. Obecnie nasyp na omawianym odcinku, którego wysokość waha się w granicach 3,0÷4,0 m, wykazuje wyraźne cechy deformacji w postaci pęknięć w ławie torowiska.

Fot. 20. Zapadlisko i odspojenia nasypu
