**OPIS ANALIZOWANYCH ODCINKÓW BADAWCZYCH**

## 1. WPROWADZENIE

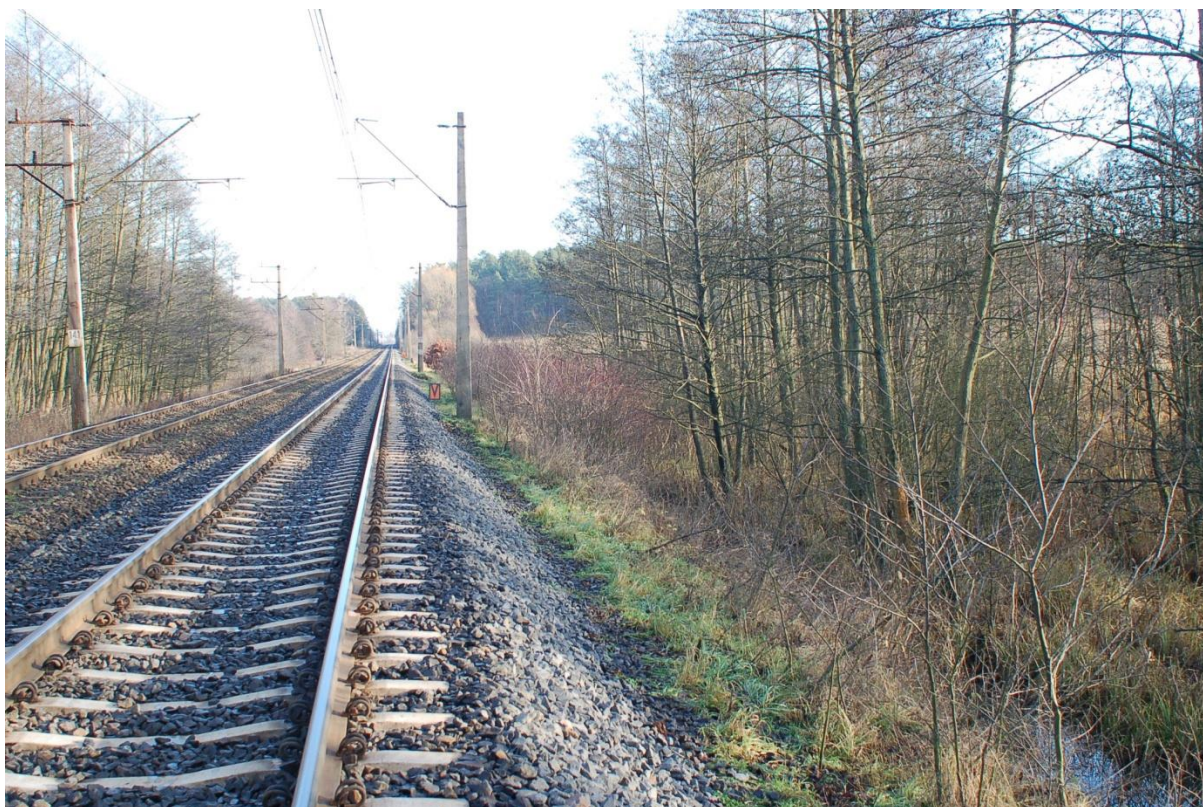
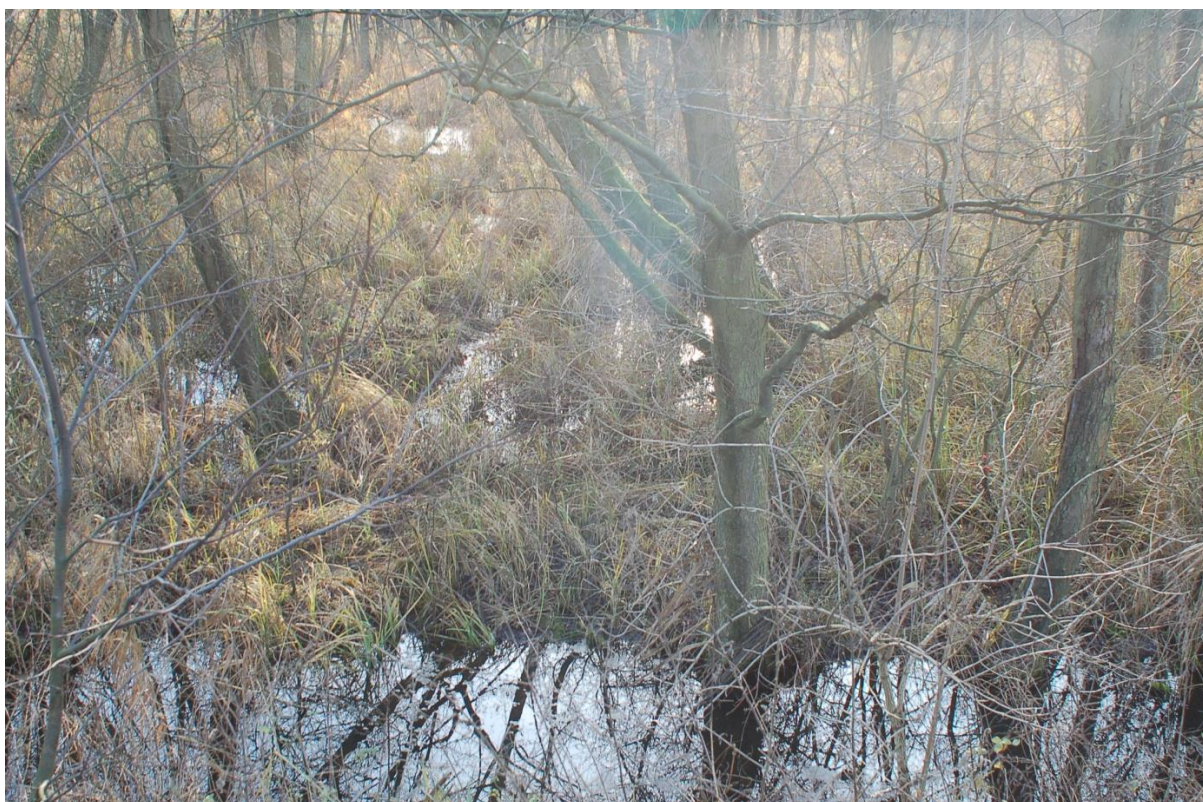
Na tak rozluźnione i nasycone wodą podtorze i podłoże gruntowe, wprowadzane jest ponownie obciążenie stałe od nawierzchni i obciążenie ruchome od ruchu pociągów. To obciążenie wywołuje zjawisko wyciskania nadmiaru wody z korpusu nasypu. Przy wymuszonym zjawisku wyciskania wody z korpusu nasypu (zjawisko wymuszonej filtracji wody) następuje wzrost ciśnienia porowego w wodzie filtrującej z korpusu nasypu. Ciśnienie to wywołuje zjawisko sufozji (wymiwanie drobnych cząstek gruntu) oraz lokalnie nawet zjawisko kurzawki. Procesy sufozyjne i lokalnie kurzawkowe, przy braku bocznego oparcia (skarpa nasypu opiera się na stagnującym ponad teren zwierciadło wody opadowej i na nieskonsolidowanym podłożu torfowym) wywołuje dalsze deformacje i zniszczenie spójności wewnętrznej nasypu. Procesy sufozyjne i lokalnie kurzawkowe, fragmentami mogą być zintensyfikowane przez nory i korytarze wykonane przez bobry zasiedlające strefę rozlewiska.

Fot. 21. Stagnowanie wody w obrębie postawy nasypu

Fot. 22. Stagnowanie wody w obrębie postawy nasypu

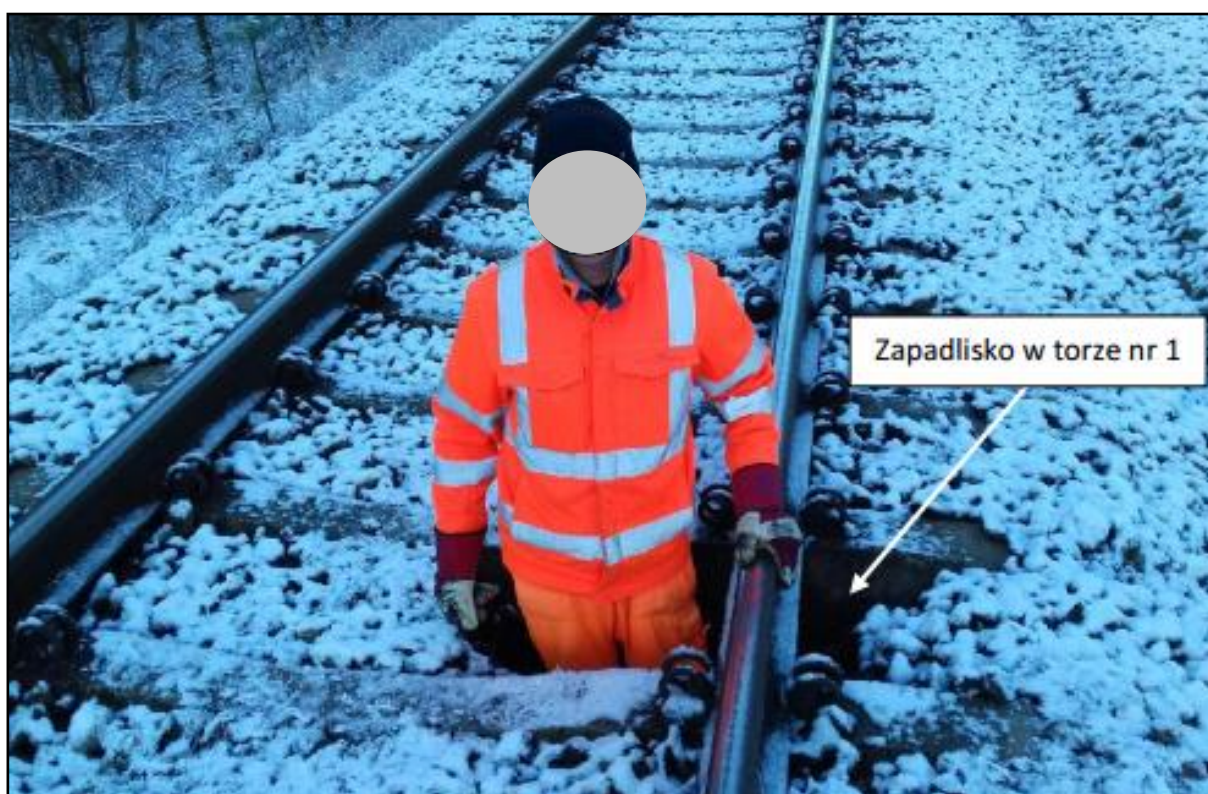
Fot. 23. Zapadliska w torze nr 1

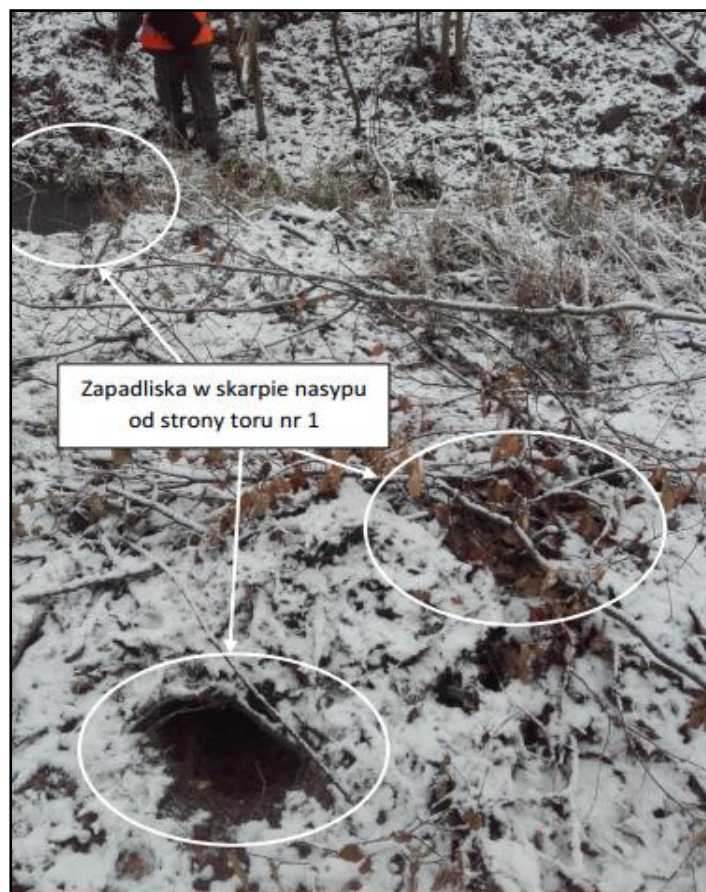
Fot. 24. Zapadliska w skarpie nasypu toru nr 1

Wynikiem powyższego, wewnątrz korpusu nasypu uruchomiły się procesy sufozyjne polegające na wypłukaniu drobnej frakcji pylastej i piaszczystej. Było to możliwe, ponieważ został wytworzony spadek hydrauliczny, który wywołał ciśnienia spływowe na kierunku od toru nr 2 do toru nr 1. Spadek hydrauliczny w tego rodzaju gruntach powoduje zjawisko sufozji w wyniku, którego następowało zwiększenie porowatości  $n_0 < n_1$ . Wzrost porowatości powoduje obniżenie wartości stopnia zagęszczenia  $I_D$  co skutkuje zmniejszeniem wartości kąta tarcia wewnętrznego  $\phi$ , który jest głównym parametrem wytrzymałościowym decydującym o stateczności nasypu.

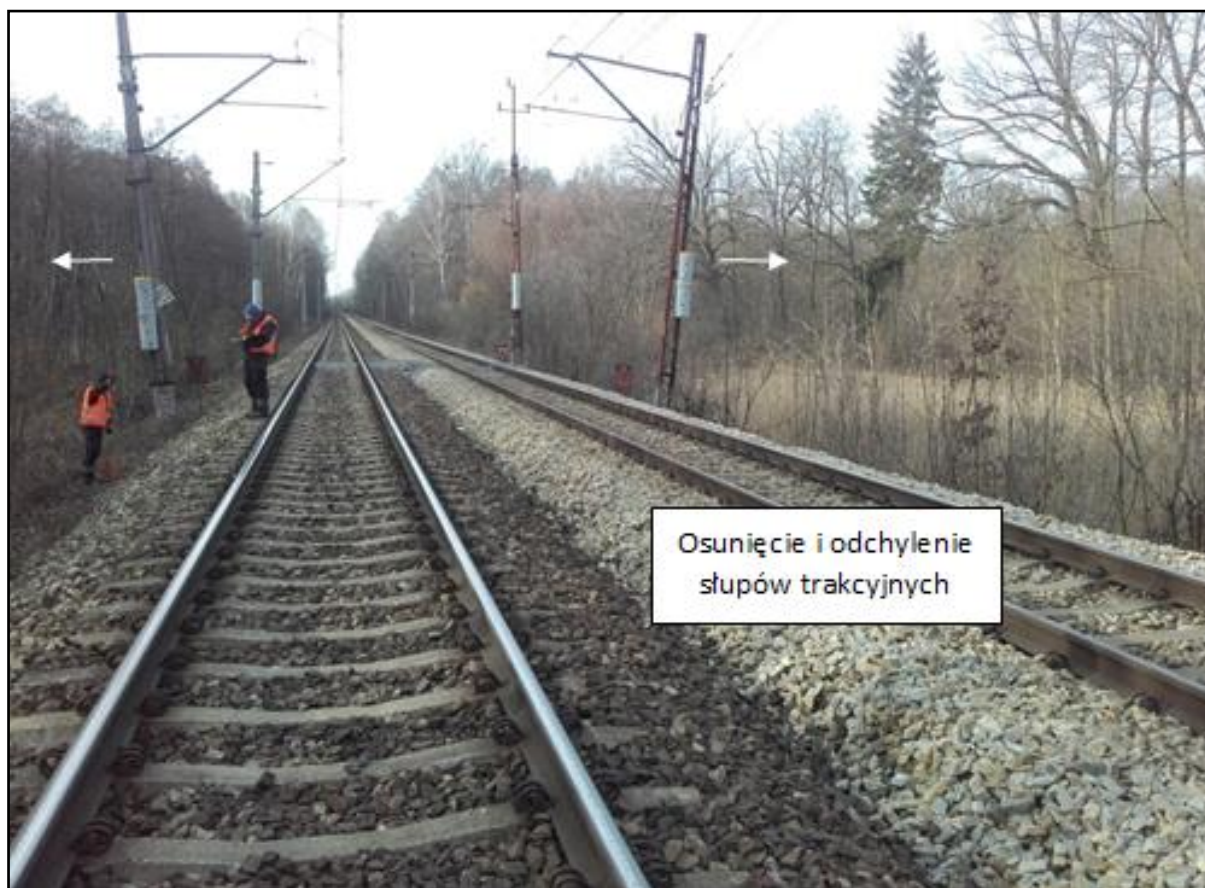
Fot. 25. Osunięcie i odchylenia słupów trakcyjnych

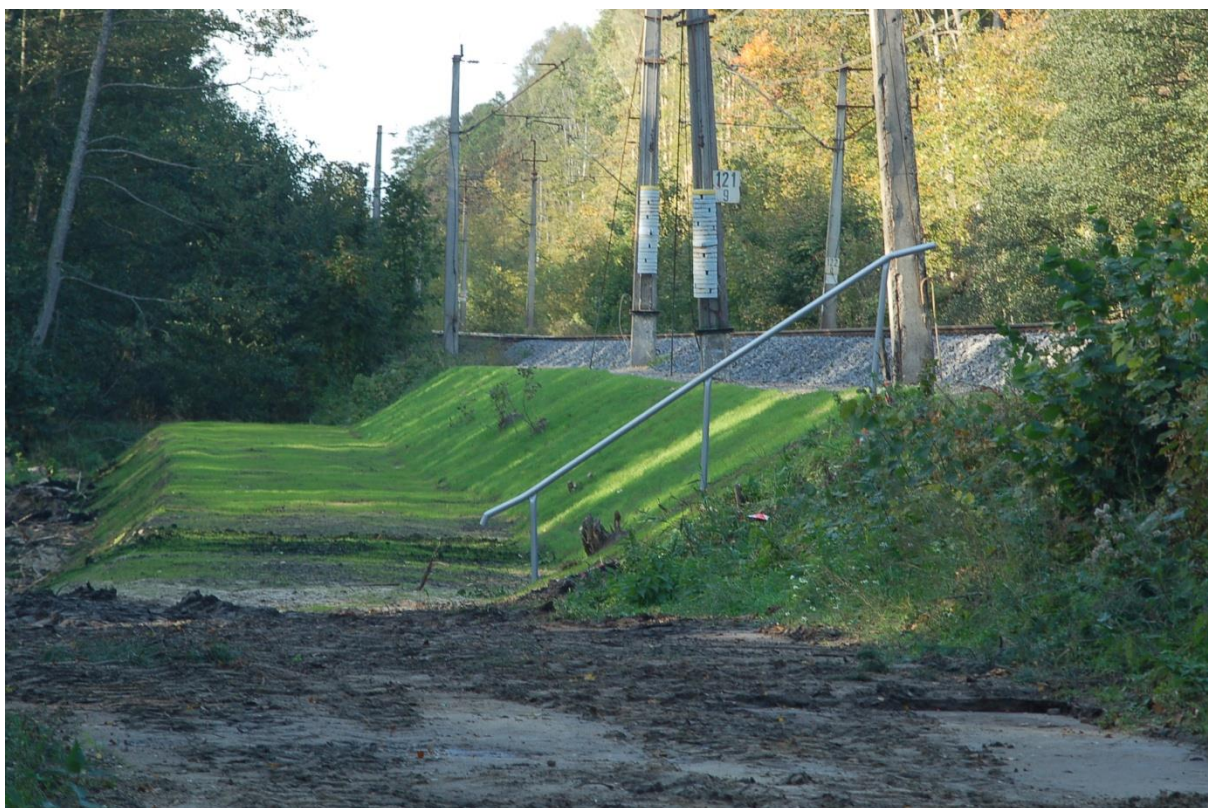
Fot. 26. Skarpa nasypu od strony toru nr 2 po wykonaniu naprawy

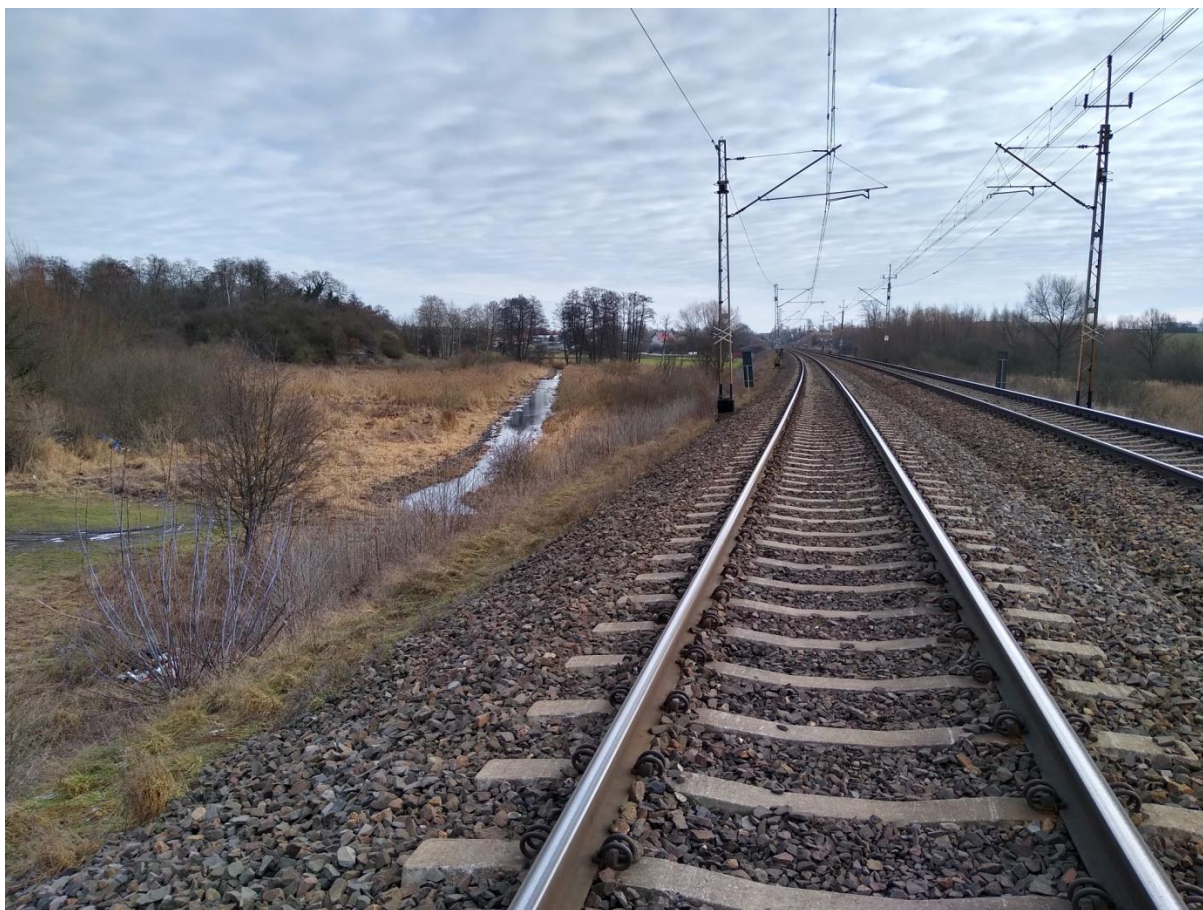
Fot. 27. Widok na dolinę rozlewiskową oraz rzekę Pławnica od strony toru nr 1. Widoczne wychylenia słupów trakcyjnych

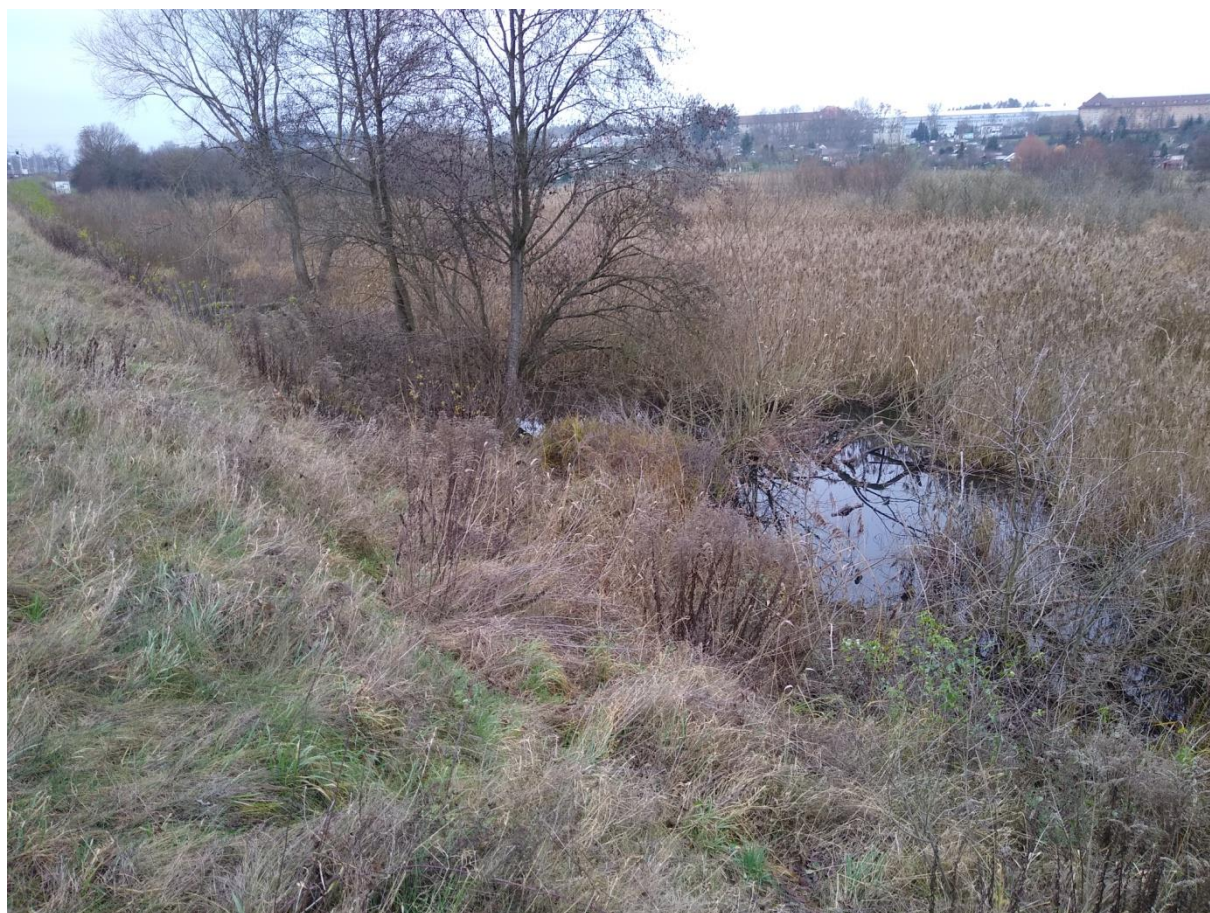
Fot. 28. Widok na dolinę rozlewiskową rzeki Pławnica od strony toru nr 1. Podtapianie podstawy nasypu.

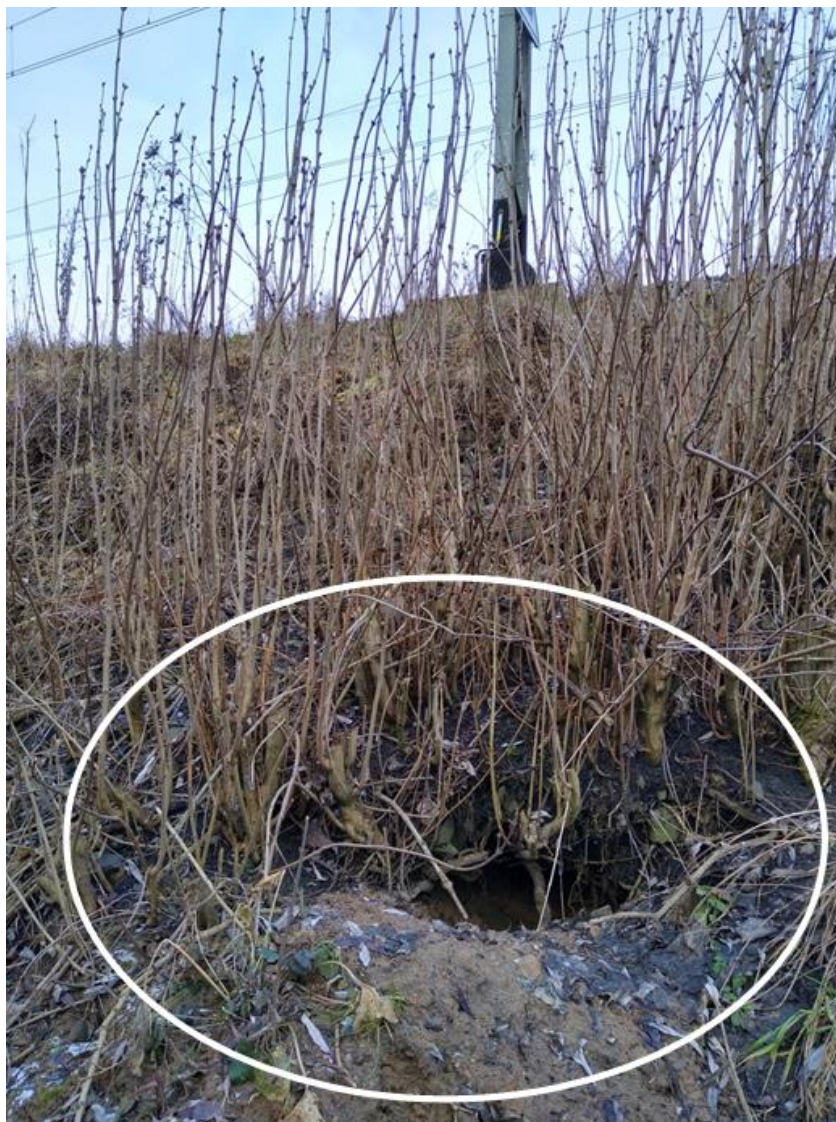
Fot. 29. Nory zwierzęce w skarpie nasypu od strony toru nr 2
