ROZPRAWA DOKTORSKA

**BADANIE UTRATY STABILNOŚCI  
BUDOWLI ZIEMNYCH LINII KOLEJOWYCH  
NA WYBRANYCH PRZYKŁADACH  
REJONU PÓŁNOCNO-ZACHODNIEJ POLSKI**

Poznań 2025 r.

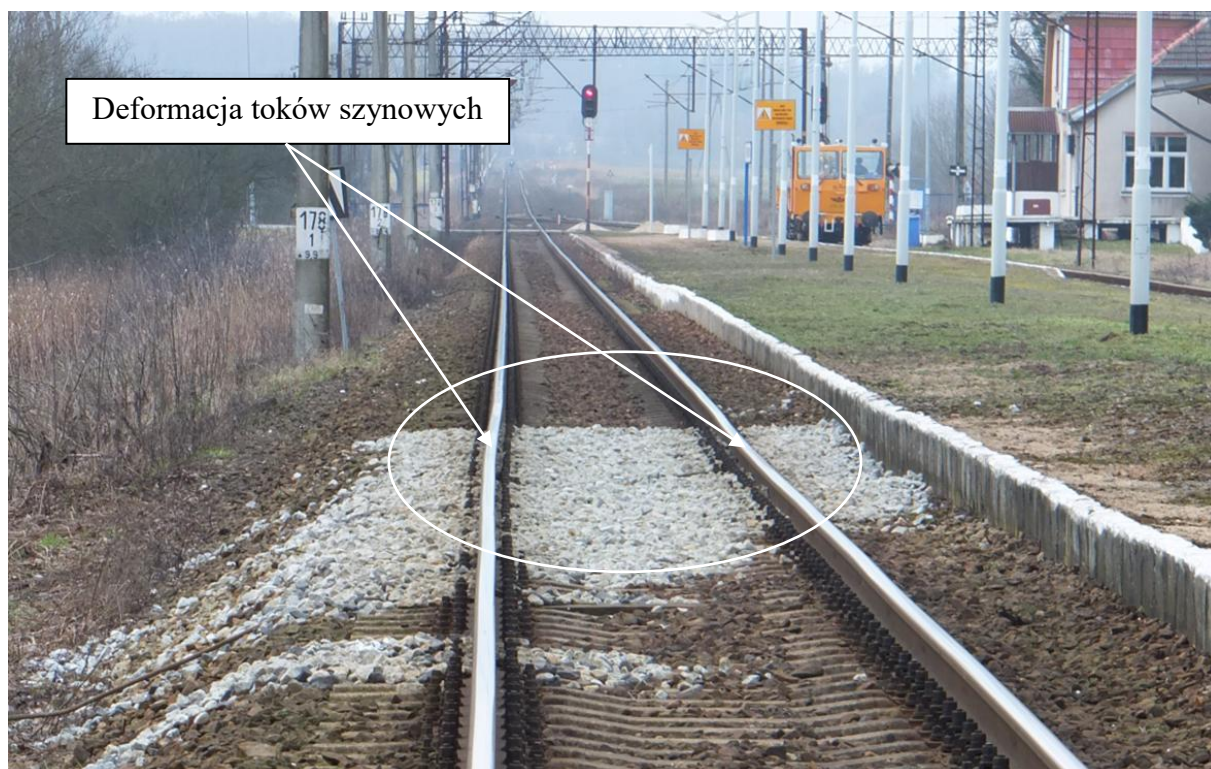
Fot. 1.1. Lokalna strefa utraty stabilności podtorza – LK 202 km 178,000 ÷ 178,100. Przykład deformacji toków szynowych po zniszczeniu systemu odwadniającego toru stacyjne.

Przykładem utraty stabilności budowli ziemnej linii kolejowej może być uszkodzone odwodnienie podtorza, które powoduje gromadzenie się wód opadowych na warstwach gruntów spoistych w podtorzu, czego konsekwencją jest istotne pogorszenie wartości parametrów wytrzymałościowych, poprzez wypłukiwanie drobnych cząstek materiału gruntowego, uplastycznienie górnej części warstwy, procesy przemarzania z soliflukcją włącznie. Drgania przekazywane przez poruszające się składy pociągów, dodatkowo pogarszają stan osłabionego oddziaływaniem wody gruntu. To skutkuje pojawieniem się wychlapów pod podkładami. Nawierzchnia kolejowa zostaje osłabiona i ulega postępującej degradacji, brak jej stabilności, co skutkuje ograniczeniem prędkości ruchu pociągów, wymusza pilną i nieplanowaną naprawę. Jest to jeden z wielu czynników złożoności zdefiniowania problemu utraty stabilności budowli ziemnych linii kolejowych.

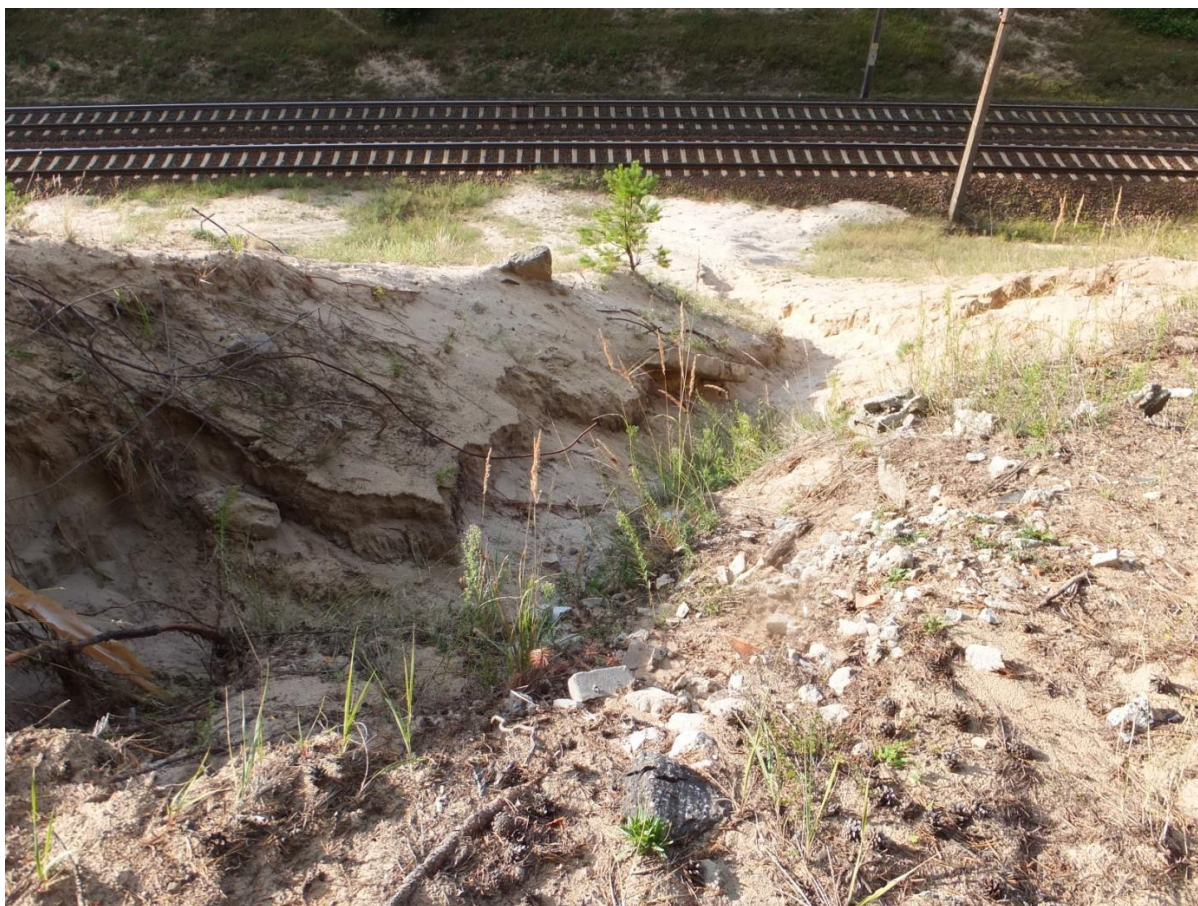
Fot. 2.2 LK nr 401, km 84,800 ÷ 85,050 - rozcięcie erozyjne w skarpie wraz z wyflukanym materiałem drobno-piaszczystym.

Na tym odcinku linię wybudowano w przekopie ustabilizowanej wydmy. Przekop na badanym odcinku osiąga głębokość do ok. 10,0m i wykazywał wyraźnie cechy deformacji w postaci rozcięć erozyjnych o głębokościach nawet do 2,0m, fragmentami całkowite zniszczenie geometrii skarpy. Erozja była skutkiem braku rowów przyskarpowych, a wody opadowe spływały w kierunku skarpy przekopu. Skarpa przekopu zbudowana jest z jednorodnie uziarnionych, łatwo rozgęszczalnych piasków drobnych. Stan taki jest permanentnym stanem skarpy, która wielokrotnie ulegała lokalnym procesom rozmycia. Powierzchnia skarpy była odkryta, nie umocniona, nie wykazywała klasycznych symptomów rozwoju ruchów osuwiskowych, jedynie degradację powierzchni skarpy skutkującą utratą geometrii normatywnej.

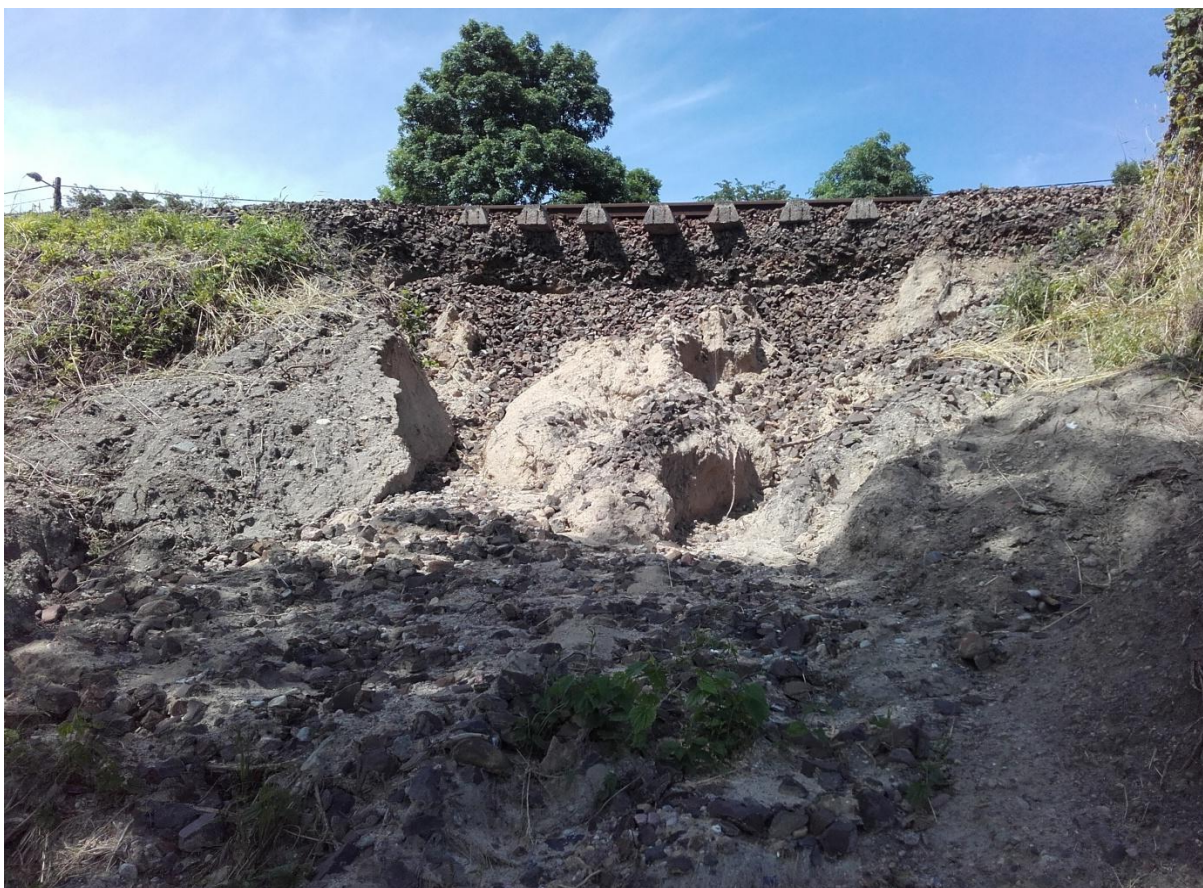
Fot. 2.6. LK nr 203, km 290,600 ÷ 290,720. Miejsce katastrofy – koluwium osuwiskowe z rozcięciem erozyjnym skarpy. „Wiszące” podkłady kolejowe.

Na odcinku katastrofy budowlanej jest to linia dwutorowa, posadowiona w trawersie zbocza między terasą zalewową a nadzalewową, w bezpośredniej bliskości rzeki Warty. O nieuchronności powstania osuwiska zarządca linii kolejowej był informowany ok. 15lat wcześniej. Nasyp, o wysokość 5,0÷6,0m, posadowiony w bliskości rzeki poddawany był harmonicznym wahaniom wody gruntowej, okresami o katastrofalnie dużej amplitudzie. Regularne podtapianie konstrukcji nasypu, a zwłaszcza jej dolnej strefy, skarpy zbudowane z gruntów spoistych wysadzinowych, ekspozycja południowa, grunty organiczne w podłożu gruntowym, mało skutecznie działające odwodnienie oraz procesy egzogeniczne w szerokim spektrum, doprowadziły do powstania lokalnego osuwiska o charakterze gwałtownym.

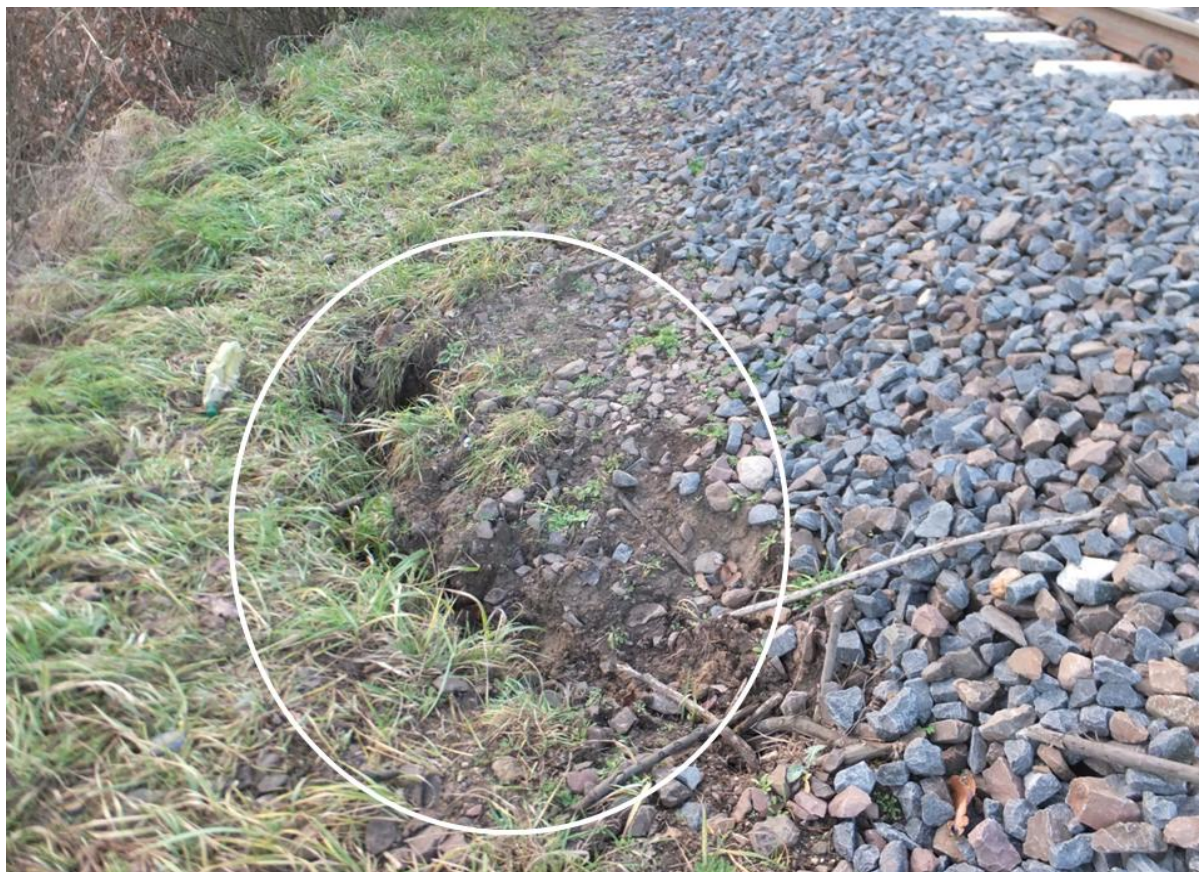
Fot. 2.7. LK nr 351, km 140,700 ÷ 141,200. Osiadanie podstawy skarpy - spękania i odspojenia w nasypie.

Linia kolejowa na tym odcinku zbudowana jest jako linia dwutorowa na nasypie, którego wysokość wynosi 3,0 ÷ 4,0 m i znajduje się w strefie okresowo stagnujących wód powierzchniowych. W podłożu stwierdzono grunty organiczne - torfy. W czasie badań geotechnicznych, w nasypie stwierdzono wyraźne cechy deformacji w postaci pęknięć w ławie torowiska. Zdiagnozowano również deformacje nasypu o charakterze lokalnym w postaci wielu lei sufozycznych, które spowodowały znaczne jego rozluźnienie zwłaszcza pod tokiem zewnętrzny toru nr 2. Odkryto kawerny (obszarów pustek) w korpusie nasypu, które mogły być skutkiem działalności dość powszechnie tu występujących bobrów, ale również procesów sufozycznych.

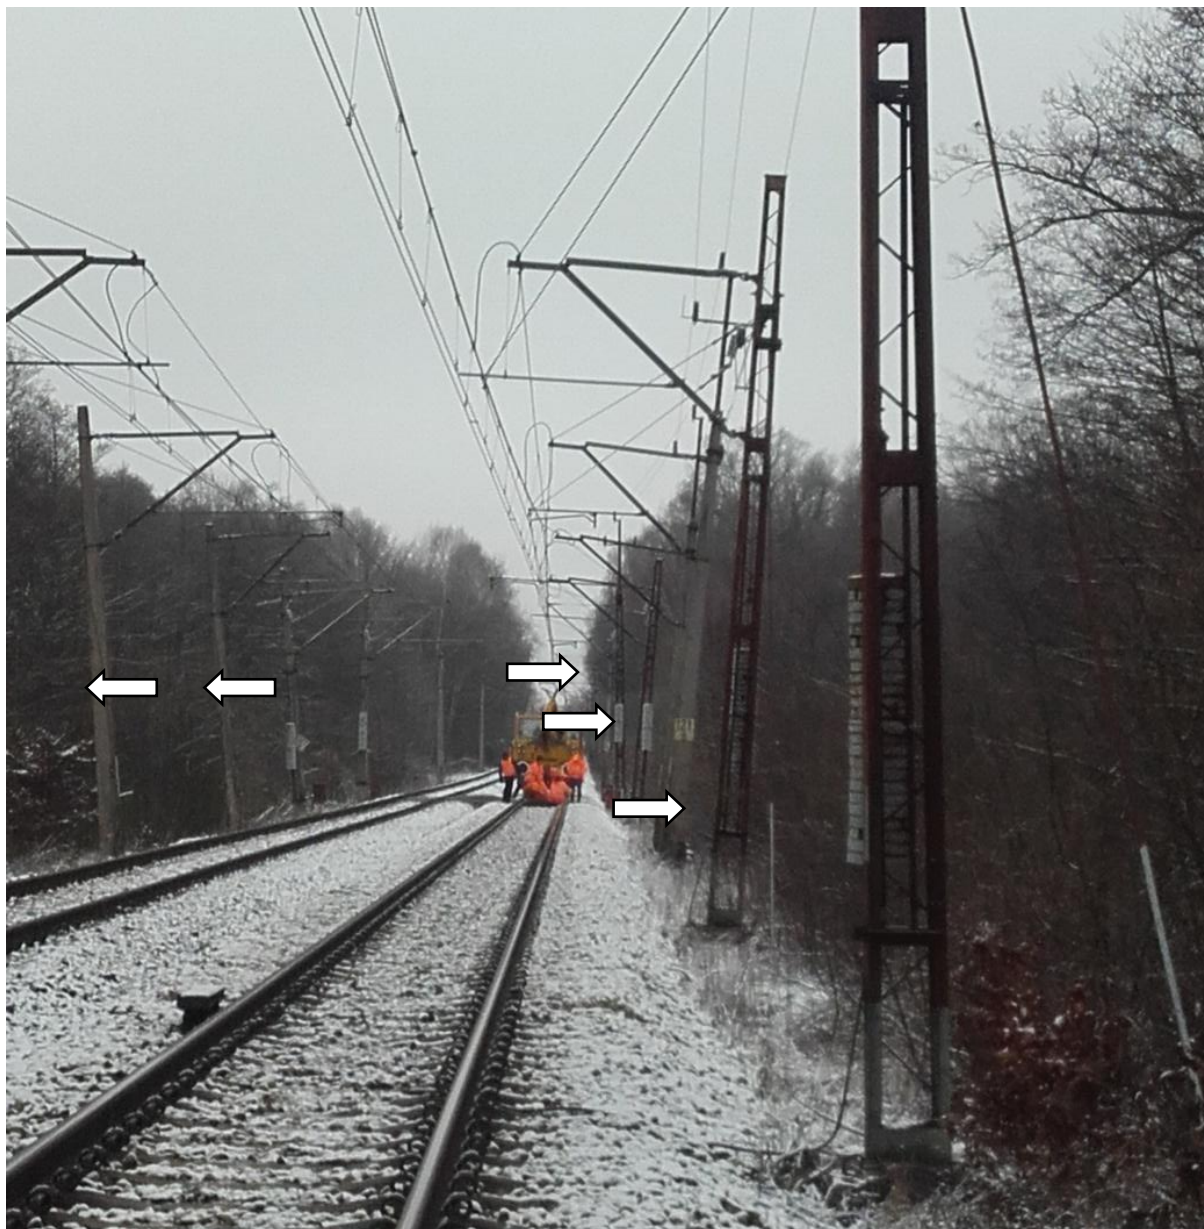
Fot. 2.8. LK nr 351, km 121,840 ÷ 121,950. Skutki nadmiernego odkształcenia podłoża gruntowego oraz intensywnych procesów sufozyjnych. Widoczne odchylenia od pionu słupów trakcyjnych.

Badania geotechniczne wykazały, że w rejonie awarii, podłoże pod nasypem kolejowym, stanowią grunty organiczne, tj. torfy o miąższości lokalnie przekraczającej 5,0m. Przeprowadzone badania wykazały również znaczną niejednorodność materiału wbudowanego w korpus nasypu oraz wysoki poziom wód gruntowych. W analizowanym przypadku, mamy do czynienia zarówno z niejednorodnym materiałem wbudowanym w nasyp, procesem konsolidacji torfu, permanentnym podtapianiem nasypu (w roku 2016 woda sięgała ławy torowiska toru nr 2), procesami sufozyjnymi i lokalnie kurzawkowymi, destrukcyjnymi działaniami zoogenicznymi w postaci korytarzy i kawern bobrowych oraz dynamicznym oddziaływaniem przekazywanym przez ruch pociągów.

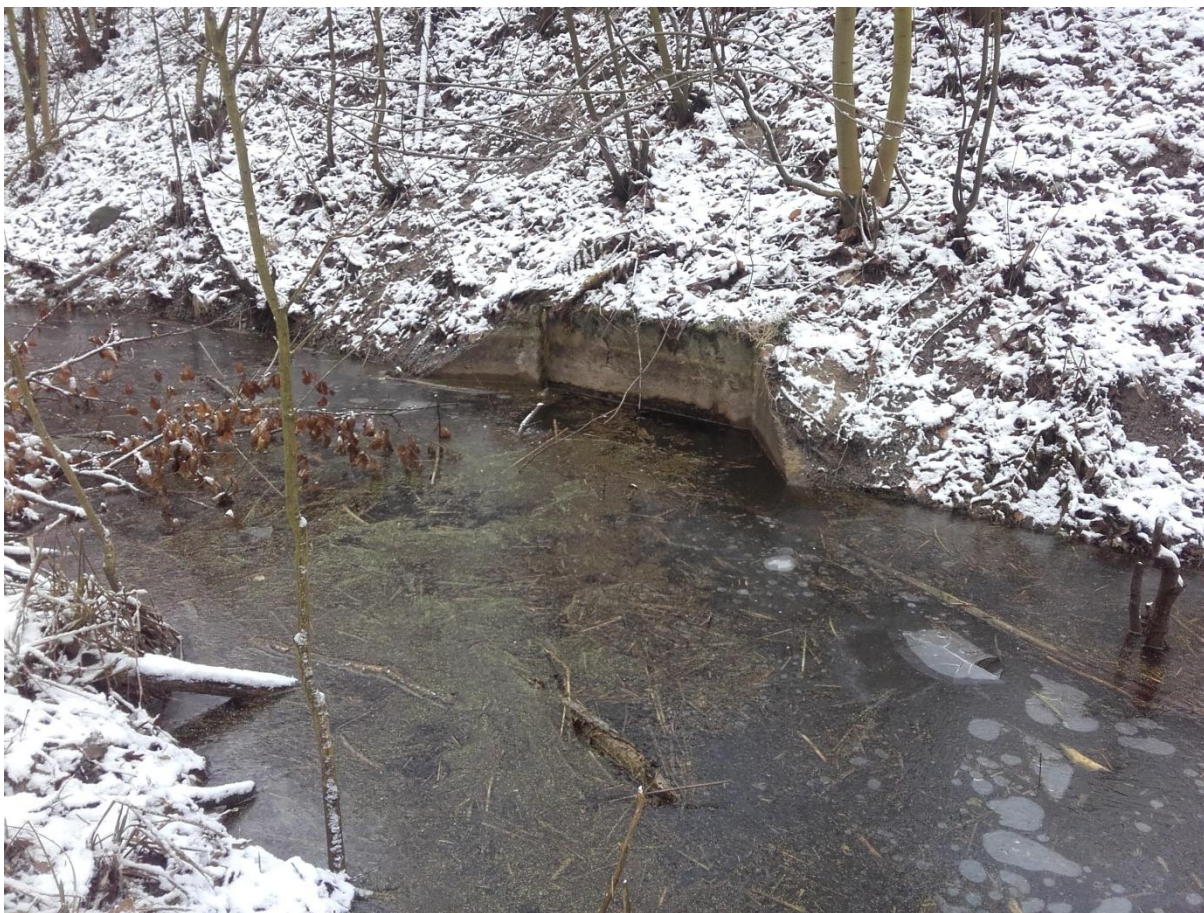
Fot. 2.9. LK nr 351, km 121,840 ÷ 121,950. Zablockowany przepust – katastrofalny napór wody powierzchniowej.

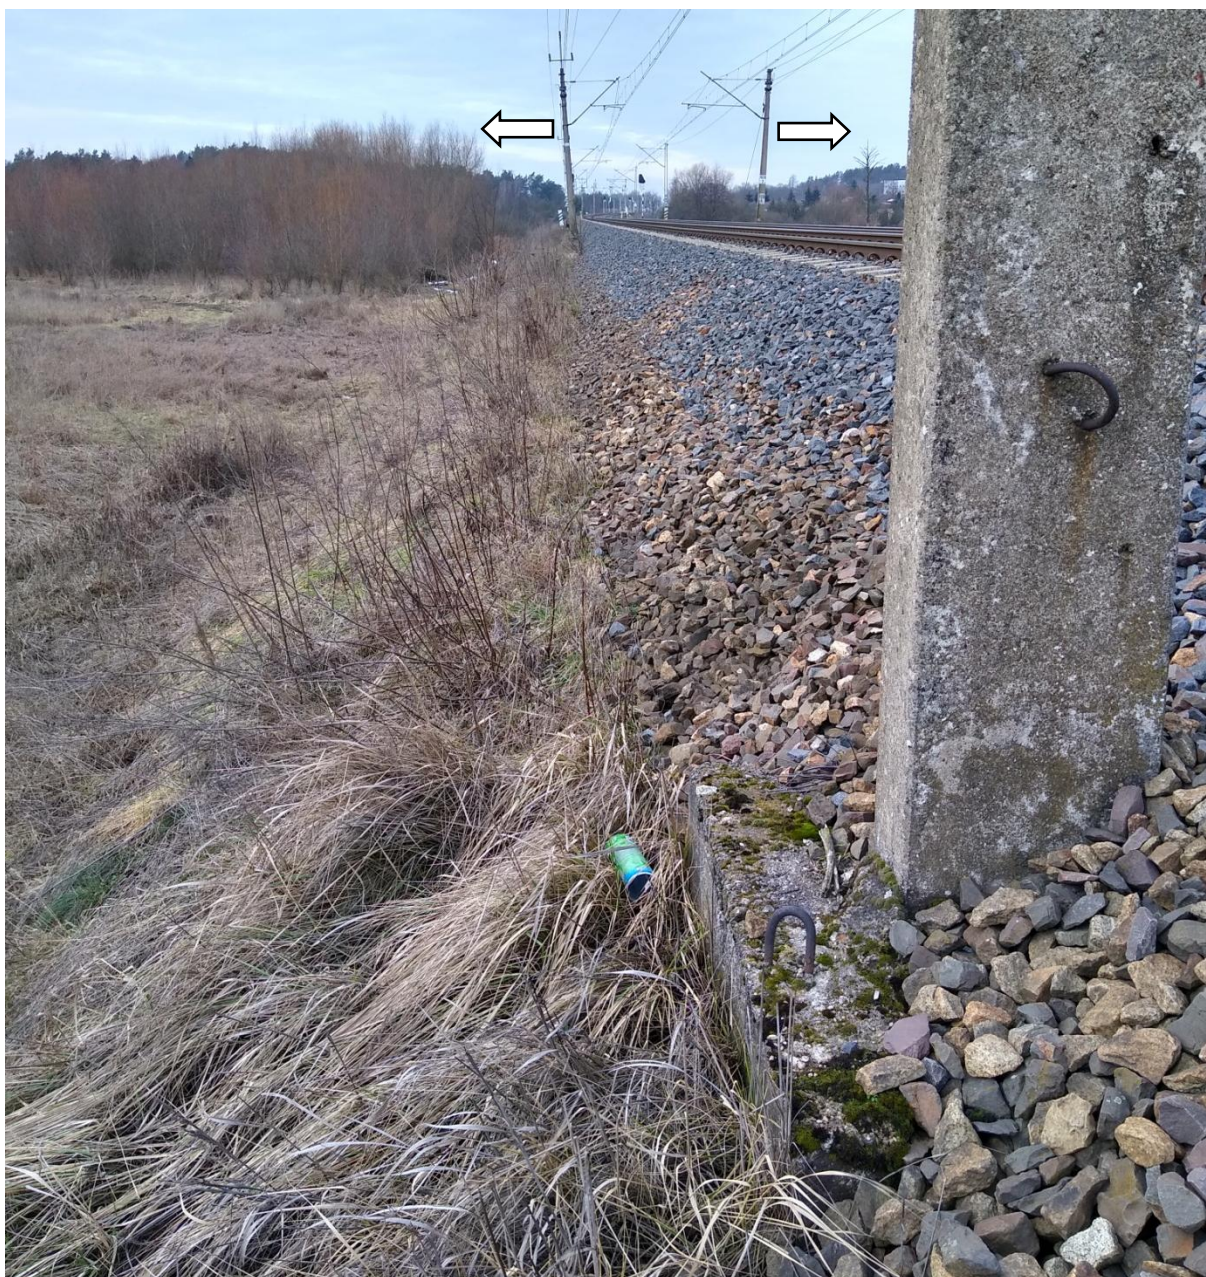
Fot. 2.10. LK nr 3, km 409,000 ÷ 409,940 Rozpełzywanie nasypu, brak ławy torowiska. Na dalszym planie widoczne odchylenia od pionu słupów trakcyjnych.

Linia kolejowa nr 3 na badanym odcinku zbudowana jest w nasypie, którego wysokość dochodzi do ok. 6,0 m w strefie okresowo stagnujących wód powierzchniowych związanych ze stanami powodziowymi rzeki Pławnicy. Odcinek ten był pod stałym nadzorem diagnostycznym. Osiadanie nasypu mierzone grubością tłucznia wynosi do ok. 1,50m co przy miąższości torfu i gytii sięgającej miejscami 17,0m dowodzi, iż korpus nasypu będzie się dalej odkształcał. Zarówno od toru nr 1 jak i 2, nie jest zachowana normatywna ława torowiska, a fragmentami nie istnieje. Osłabienie postawy skarpy przy jej nawodnieniu, powoduje uruchomienie procesów w postaci deformacji geometrii korpusu, rozpełzwanie skarpy, zsuwów, może to doprowadzić do powstania osuwisk.

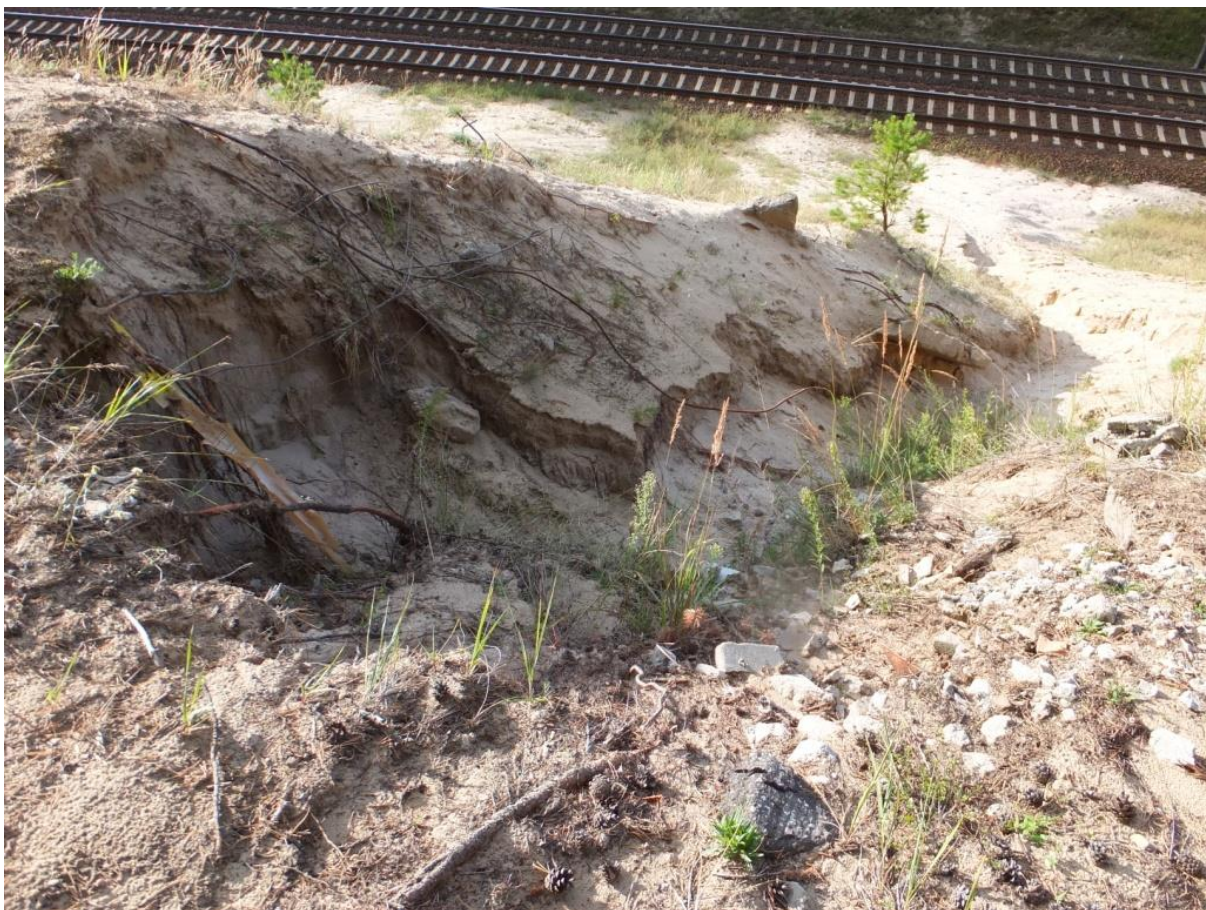
Strefa przypowierzchniowa skarpy ulega permanentnemu, znacznemu rozluźnieniu (dezintegracja granularna) na skutek powierzchniowego przemarzania i odprężenia, braku roślinności (ekspozycja południowa intensywnie nasłoneczniana zwłaszcza w okresie letnim), spływu wód opadowych a w istotny sposób przez ruch dzikich zwierząt po powierzchni skarpy. Udział dzikich zwierząt w destrukcji skarpy polega również na budowie systemu nor podziemnych w jej obrębie. „Skanalizowany” w jednym miejscu, spływ wody opadowej oraz ruch dzikich zwierząt właśnie w rozcięciach erozyjnych są zasadniczymi przyczynami niestaczejności skarpy.

Fot. 4. Leje erozyjne wraz z wypłukanym materiałem drobno-piaszczystym

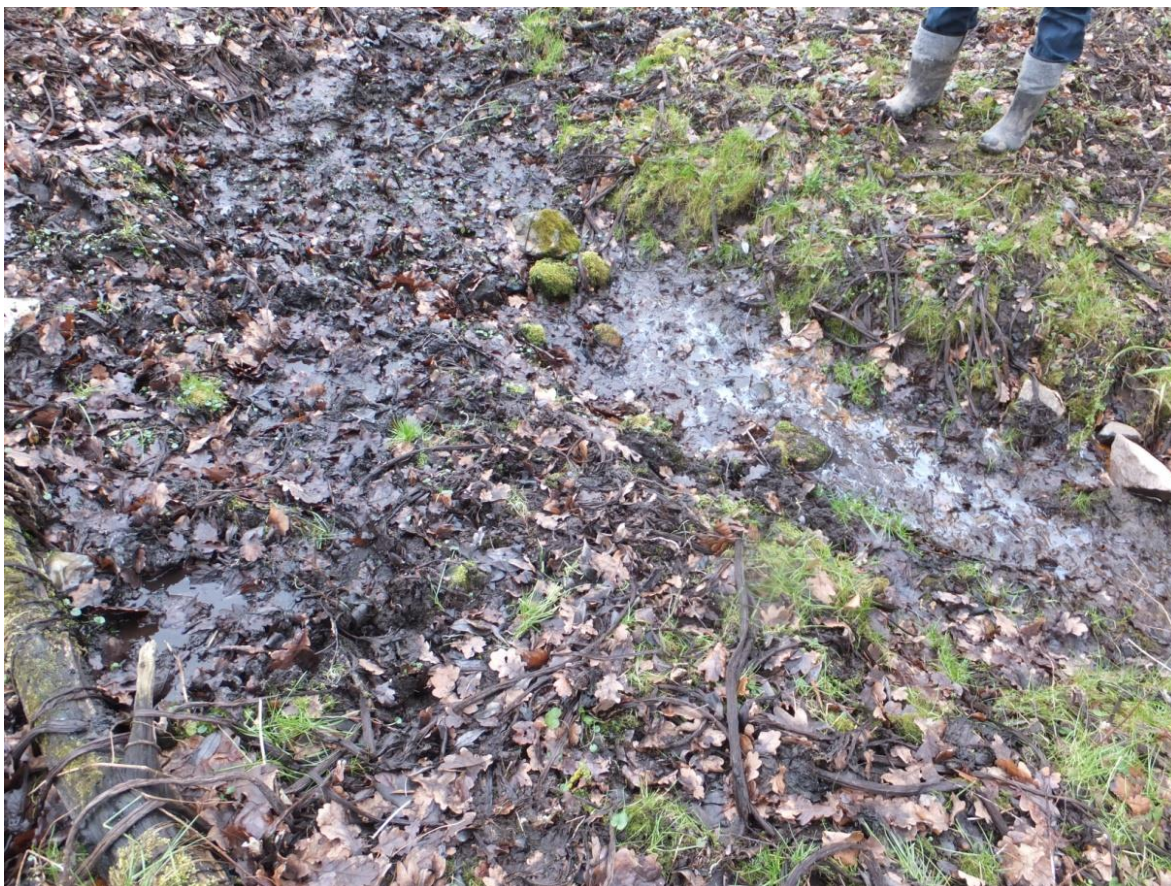
Fot. 7. Wyciek wody powierzchniowej z nasypu u podstawy nasypu

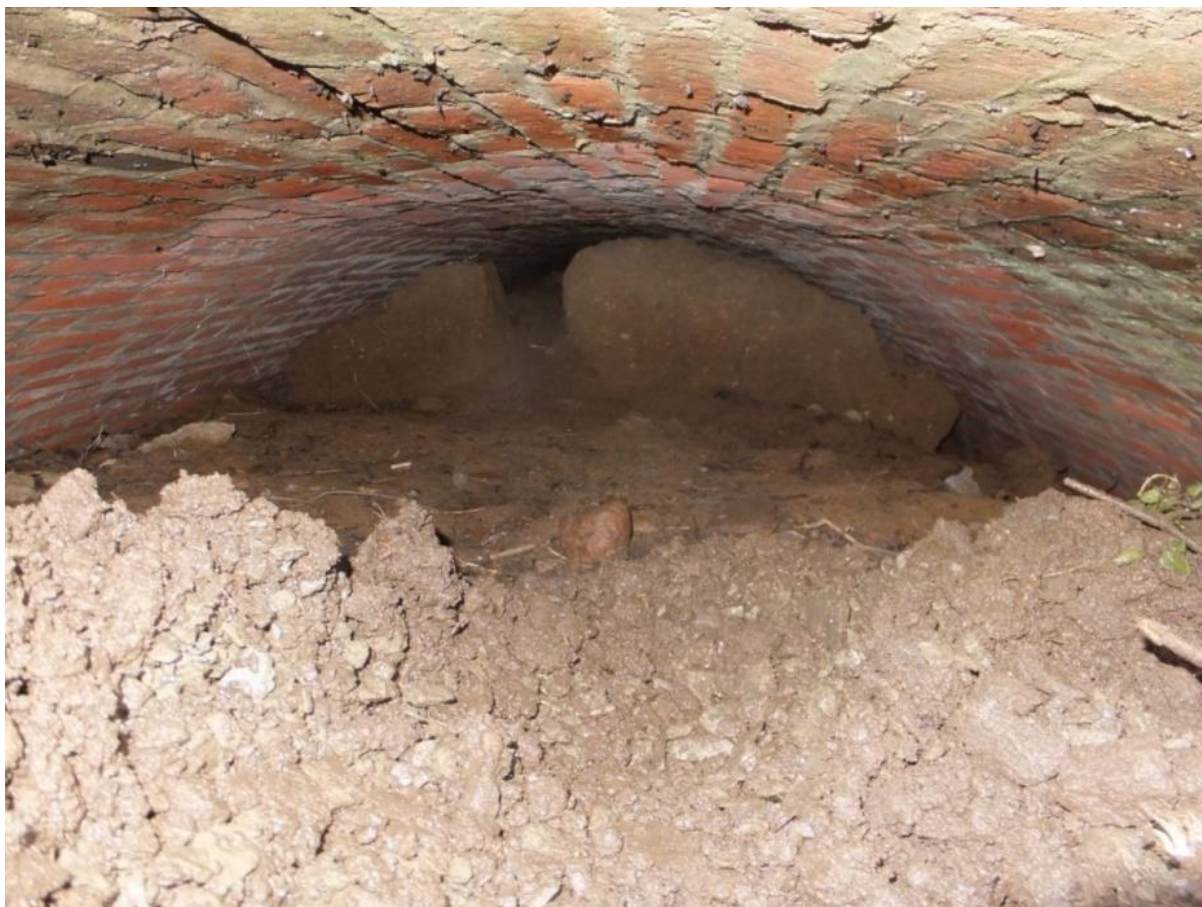
Fot. 13. Wewnętrzna część sklepienia przepustu ceglanego z 1876 roku

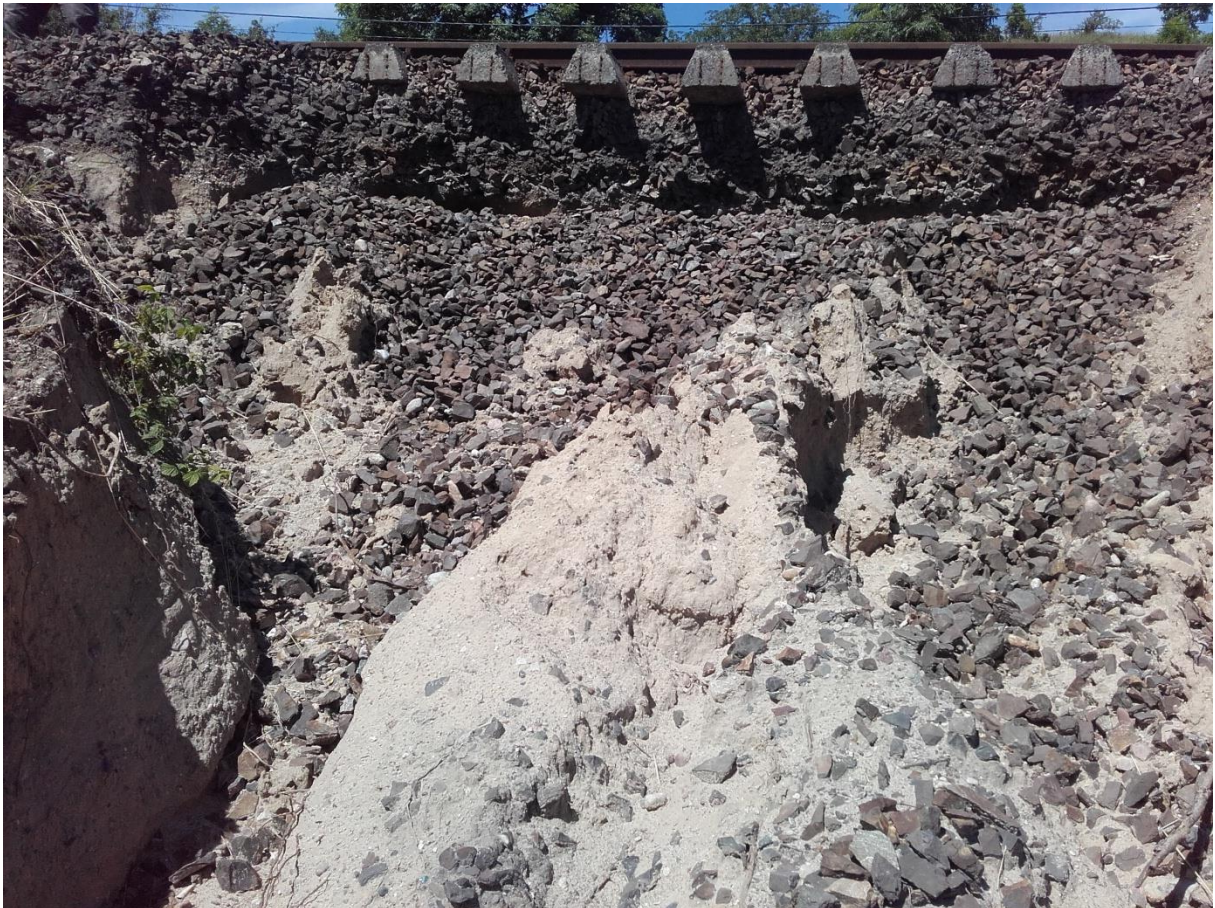
Fot. 18. Miejsce awarii – rozcięcie erozyjne wraz z lejem u podstawy skarpy. Widoczne podkłady kolejowe nie mające oparcia

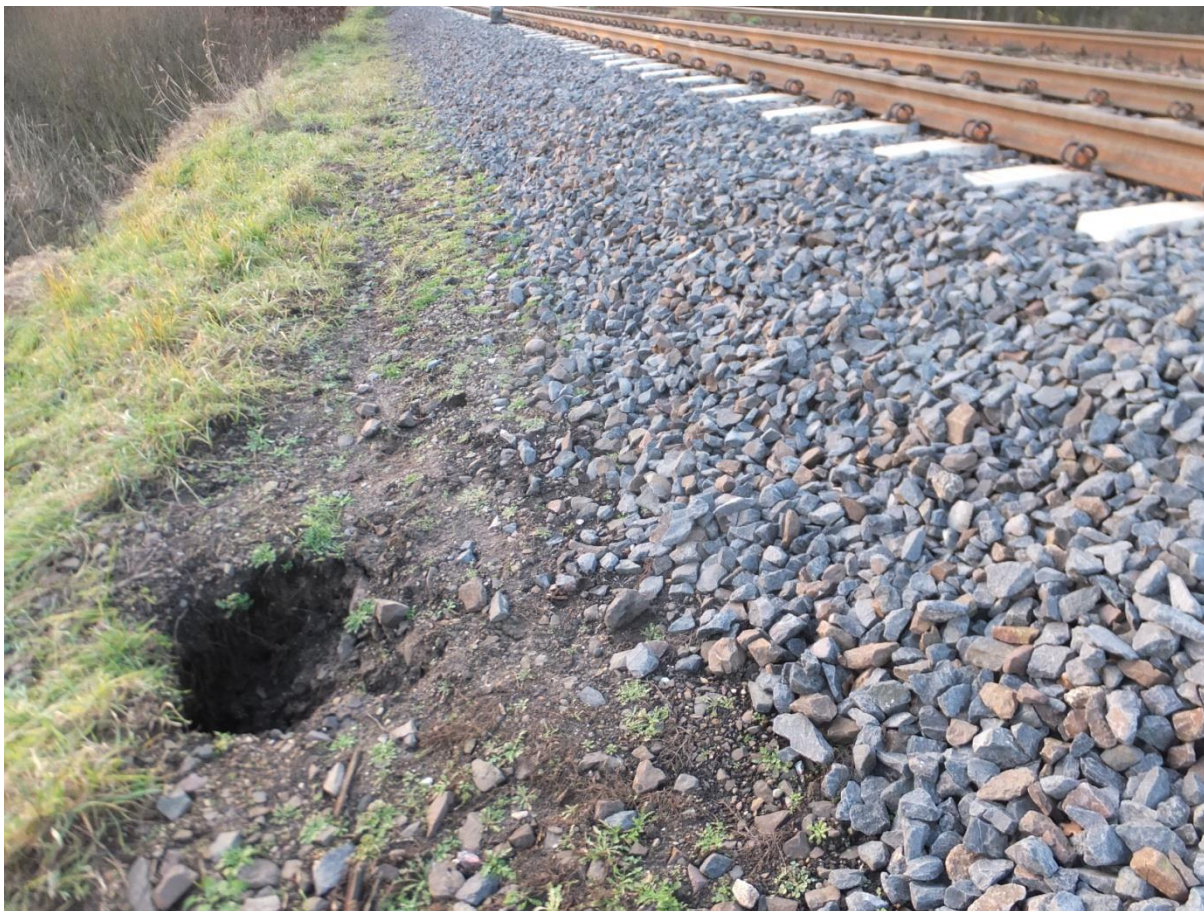
Fot. 20. Zapadlisko i odspojenia nasypu

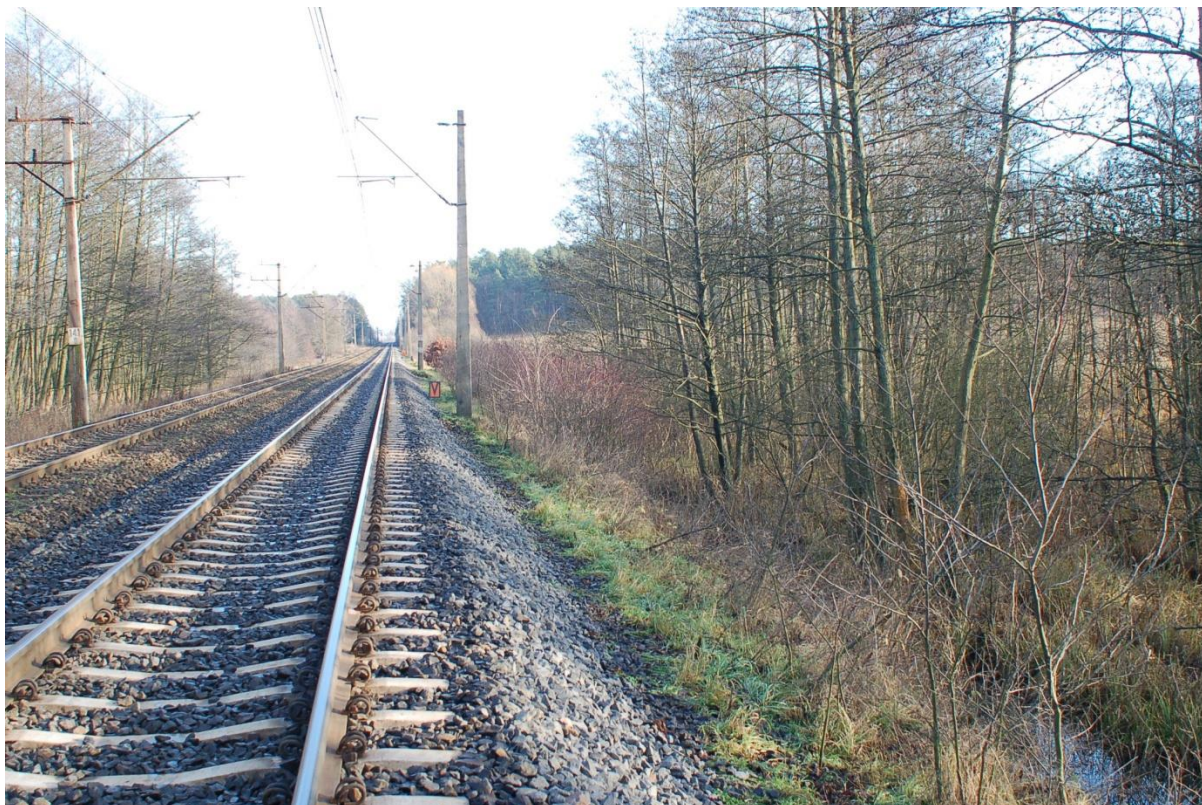
Fot. 21. Stagnowanie wody w obrębie postawy nasypu

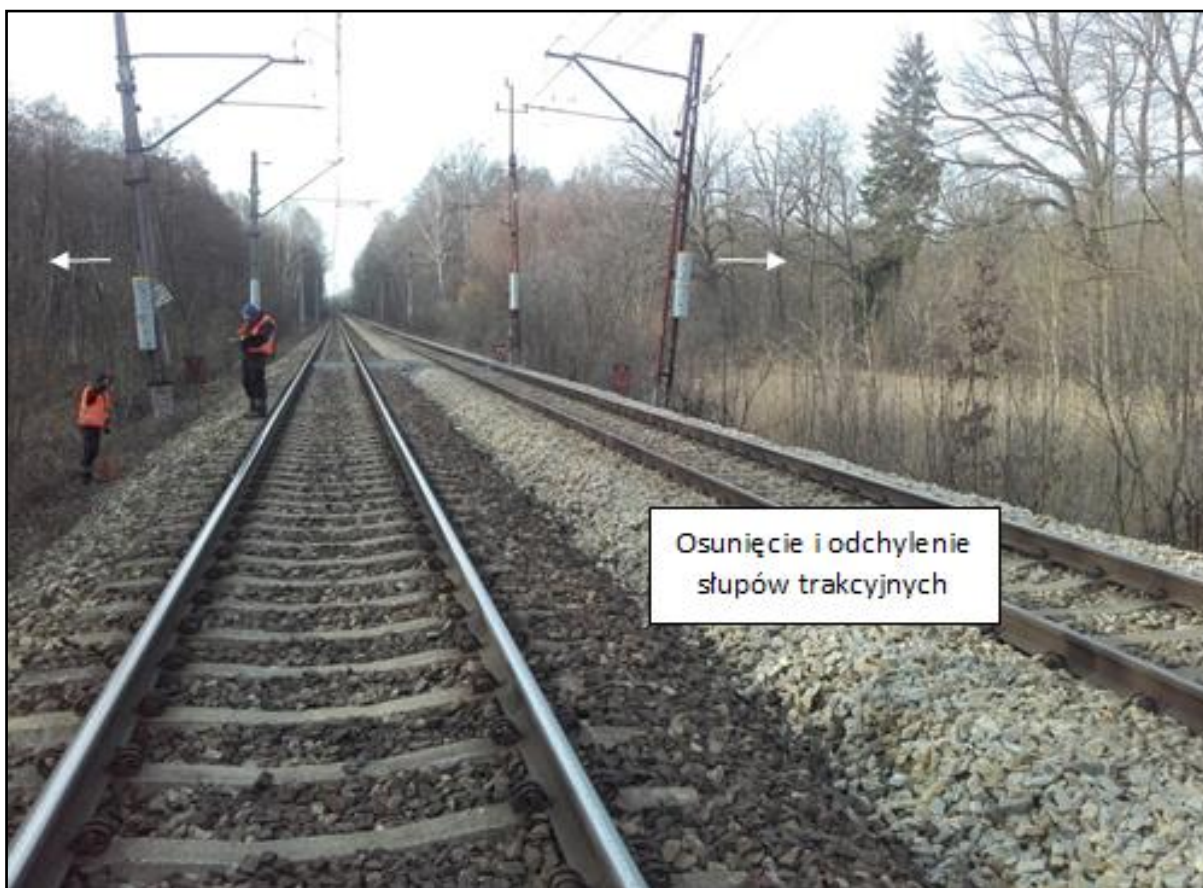
Fot. 25. Osunięcie i odchylenia słupów trakcyjnych

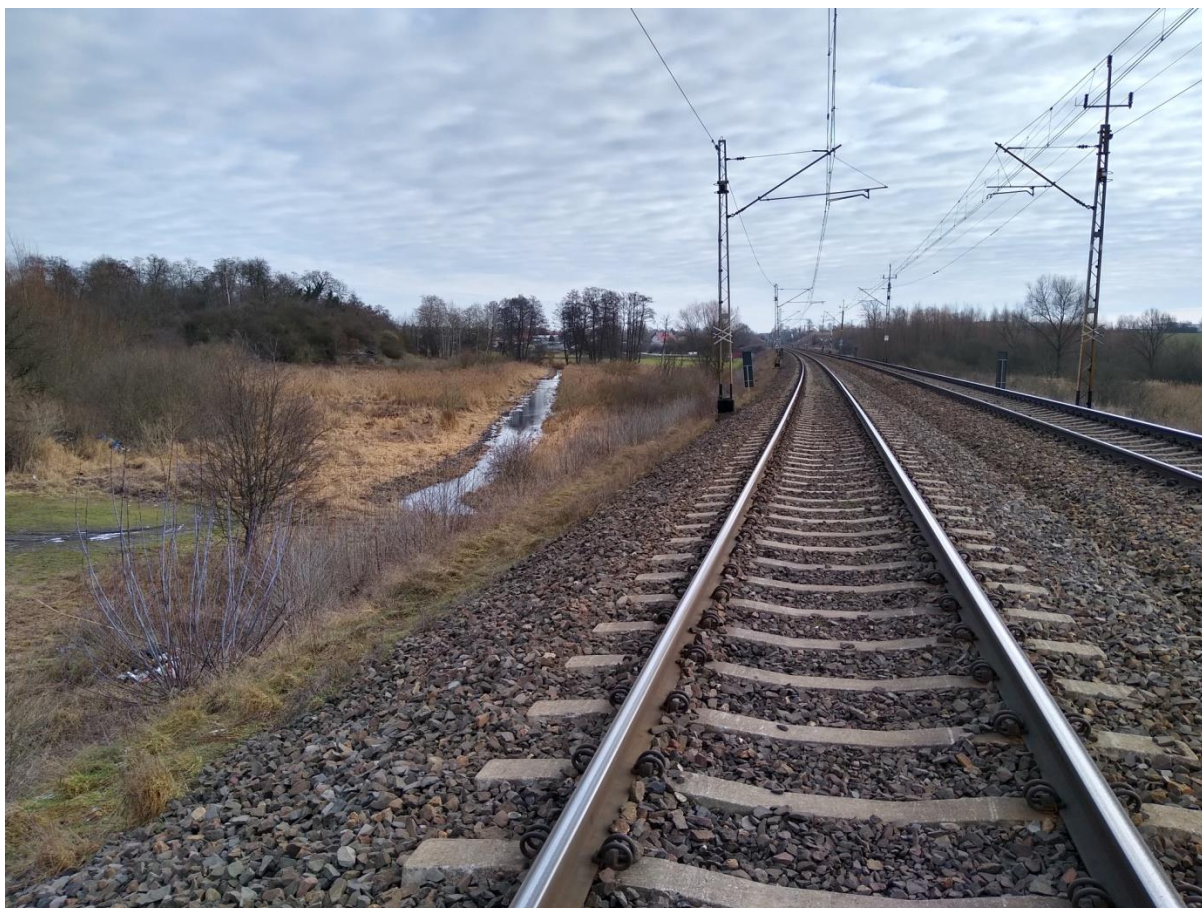
Fot. 27. Widok na dolinę rozlewiskową oraz rzekę Pławnica od strony toru nr 1. Widoczne wychylenia słupów trakcyjnych

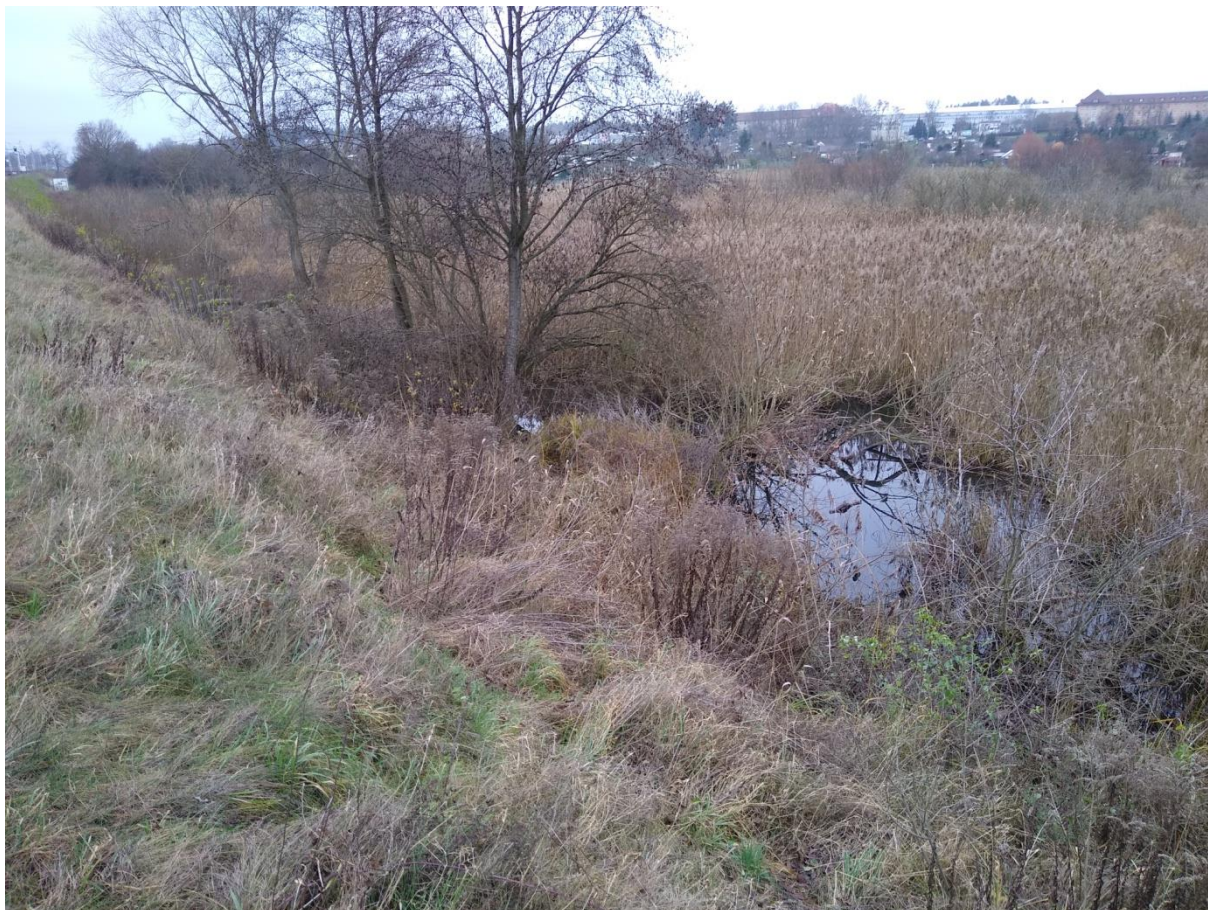
Fot. 28. Widok na dolinę rozlewiskową rzeki Pławnica od strony toru nr 1. Podtapianie podstawy nasypu.
