**OPIS ANALIZOWANYCH ODCINKÓW BADAWCZYCH**

## 1. WPROWADZENIE

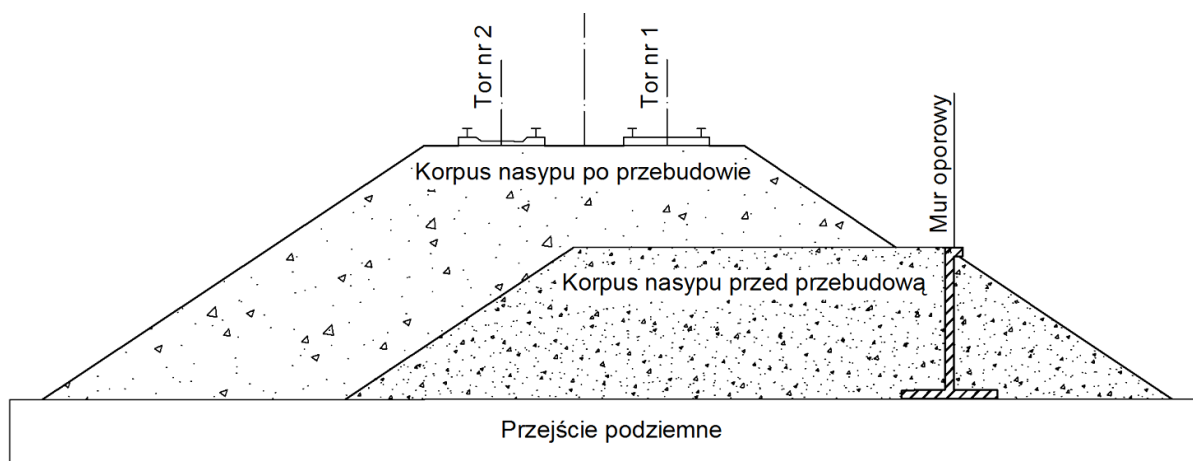
Ryc. 4. Schemat nasypu na analizowanym odcinku

Linia kolejowa, na tym odcinku jest linią dwutorową, zbudowaną na nasypie. W trakcie modernizacji wykonano zmianę promieni łuku, dobudowano fragmenty nasypu na istniejącym nasypie, o ok. 4,0m niższym, związane z przedłużeniem równi stacyjnej stacji Międzyzdroje. Zastosowano tor bezстыkowy. Obecnie nasyp osiąga wysokość do 15,0m. W związku z koniecznością zwiększenia promienia łuku poziomego, nastąpiła korekta nasypu w planie oraz poszerzenie jego podstawy. Schemat przebudowy nasypu w newralgicznym punkcie deformacji toru można przedstawić jak na ryc. 4.

Z powodu zaistniałej awarii, w październiku 2010 roku, wykonano badania geotechniczne. Korpus nasypu linii kolejowej, zarówno w części nowo budowanej jak i w części starego nasypu, zbudowany jest przede wszystkim z piasków drobnych. Piaski te, są pochodzenia wodnolodowcowego i zwydmione charakteryzujące się bardzo niską wartością wskaźnika jednorodności uziarnienia  $C_U$ , który dla gruntów wbudowanych w korpus nasypu wynosi  $C_U = 1,7 \div 2,3$ .

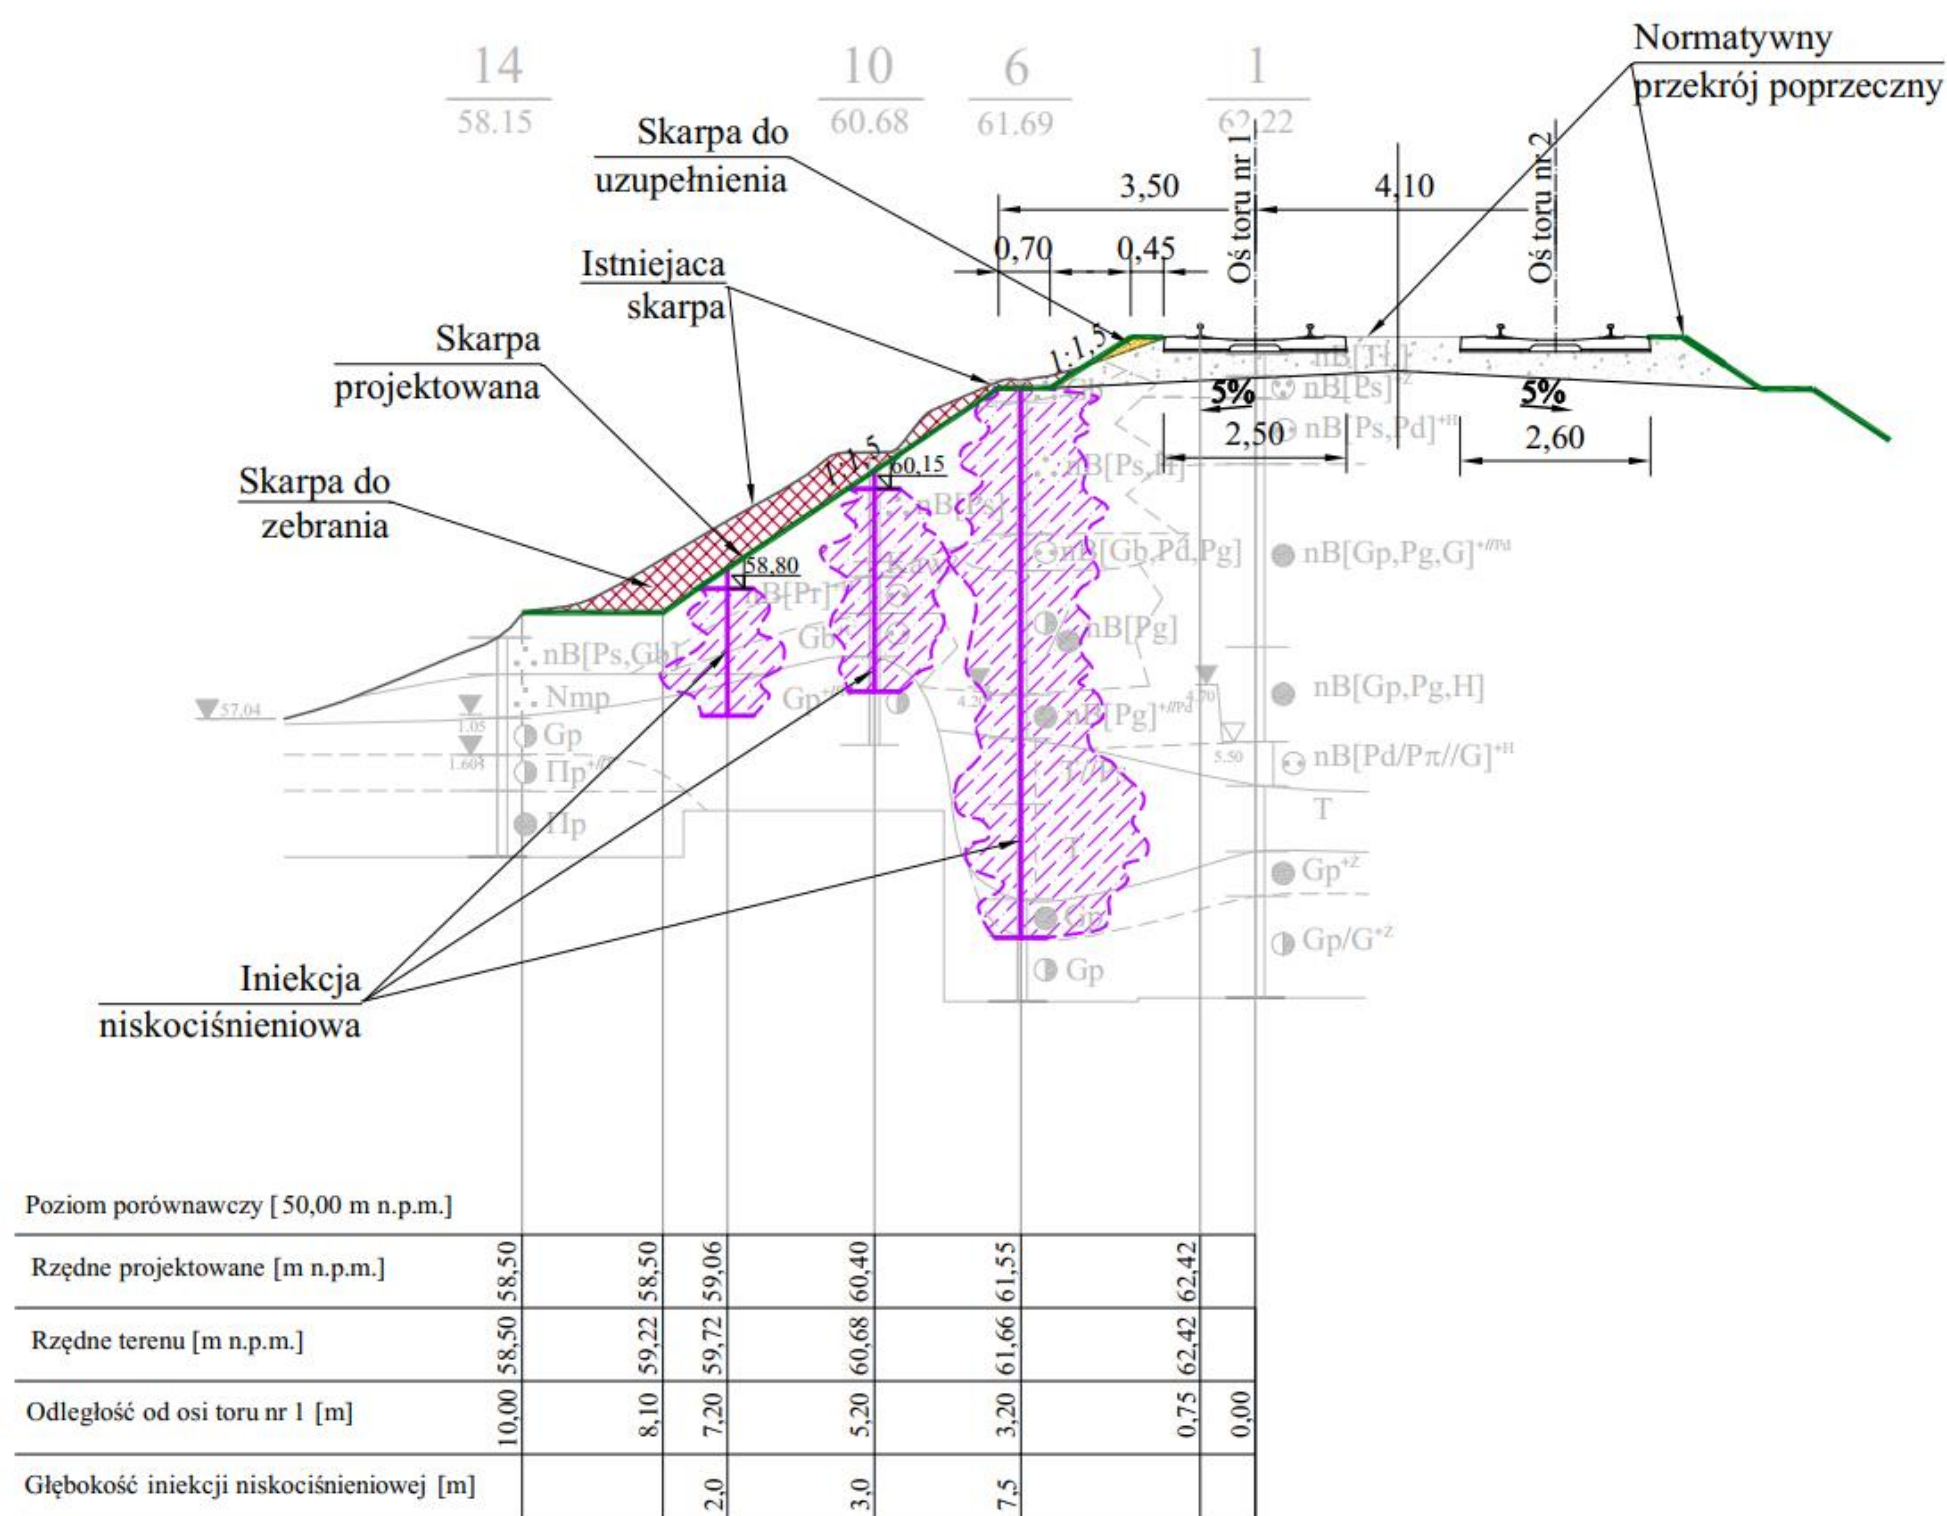
Ryc. 14. Przekrój poprzeczny I-I w km 291,161 przedstawiający sposób naprawy nasypu i skarpy

W rejonie awaryjnym, po przeprowadzeniu badań geotechnicznych stwierdzono, że w podłożu występują grunty organiczne, które nie zostały wymienione ani odpowiednio skonsolidowane. Nasyp pod torem nr 1 zbudowano z gruntów, gliniastych i piaszczystych w różnych stanach, w różnych proporcjach oraz wbudowanych w zupełnie przypadkowe miejsca. Nasyp toru nr 1 z uwagi, na jakość wbudowanych gruntów, stanowi konstrukcję, która łatwo podlega oddziaływaniu atmosferycznemu takiemu jak zawilgocenie czy wysadziny w strefie przyskarpowej – zwłaszcza, że jest to odcinek w rejonie rozlewisk. Dodatkowo drgania od sprzętu ciężkiego, który był używany przy modernizacji toru nr 2, wpłynęły destrukcyjnie na stan techniczny toru nr 1. Obecnie nasyp na omawianym odcinku, którego wysokość waha się w granicach 4÷5m, wykazuje wyraźne cechy deformacji w postaci rozpełzania się skarp, lokalnych rozcięć erozyjnych o niewielkich głębokościach. Dodatkowo stwierdzono deformacje nasypu o charakterze lokalnego leja sufozyjnego, który spowodował znaczne rozluźnienie nasypu zwłaszcza pod tokiem zewnętrznym toru nr 1. Rozluźnienie to charakteryzuje się również powstaniem kawern (obszarów pustek) w korpusie nasypu.

Dla przeprowadzenia oględzin przepustu ceglanego, a przede wszystkim stanu technicznego jego sklepienia odsunięto część ziemi. Po odsłonięciu gruntu i uzyskaniu możliwości sprawdzenia sklepienia stwierdzono, że przestrzeń między sklepieniem, a wypełniającym przepust gruntem jest pusta oraz, że na sklepieniu zauważa się pęknięcia i rysy.

Istnienie wolnej przestrzeni pomiędzy gruntem a sklepieniem dowodzi, że całe obciążenie od ruchu pociągów przenosi konstrukcja ceglana z 1876r. Spękania w węzłowie sklepienia świadczą o znacznym wyężeniu konstrukcji starego przepustu. Konstrukcja nowego przepustu, który przenosi niewielkie obciążenie ciężaru własnego i ciężaru części nasypu toru nr 1, nie wykazuje żadnych zniszczeń. Przy ocenie wizualnej nie stwierdzono pęknięć konstrukcji czy nierównomiernego osiadania prefabrykowanych ram żelbetowych.

Wzmocnienie korpusu nasypu, również w obrębie skarpy zostało wykonane technologią pionowej iniekcji niskociśnieniowej. Wzmocnienia przepustu, w strefie między stropem żelbetowej konstrukcji ramowej, a konstrukcją ceglanego przepustu sklepionego, wykonano przez zasypanie przestrzeni tej gruntem z jednoczesnym zastosowaniem technologii poziomej i pionowej iniekcji niskociśnieniowej. Odbudowano geometrię nasypu poprzez uzupełnienie gruntów w obrębie skarpy.

Z uwagi na zbyt małe światło i rozmycie skarpy nasypu kolejowego przy przepuszczeniu, zaprojektowano w istniejącym przepuszczeniu ceglanym, zabudowę trzech rur  $\varnothing 500$ , powiększając światło przepustu i w przypadku wysokich stanów wody w cieku pozwalającą na większy przepływ wody.

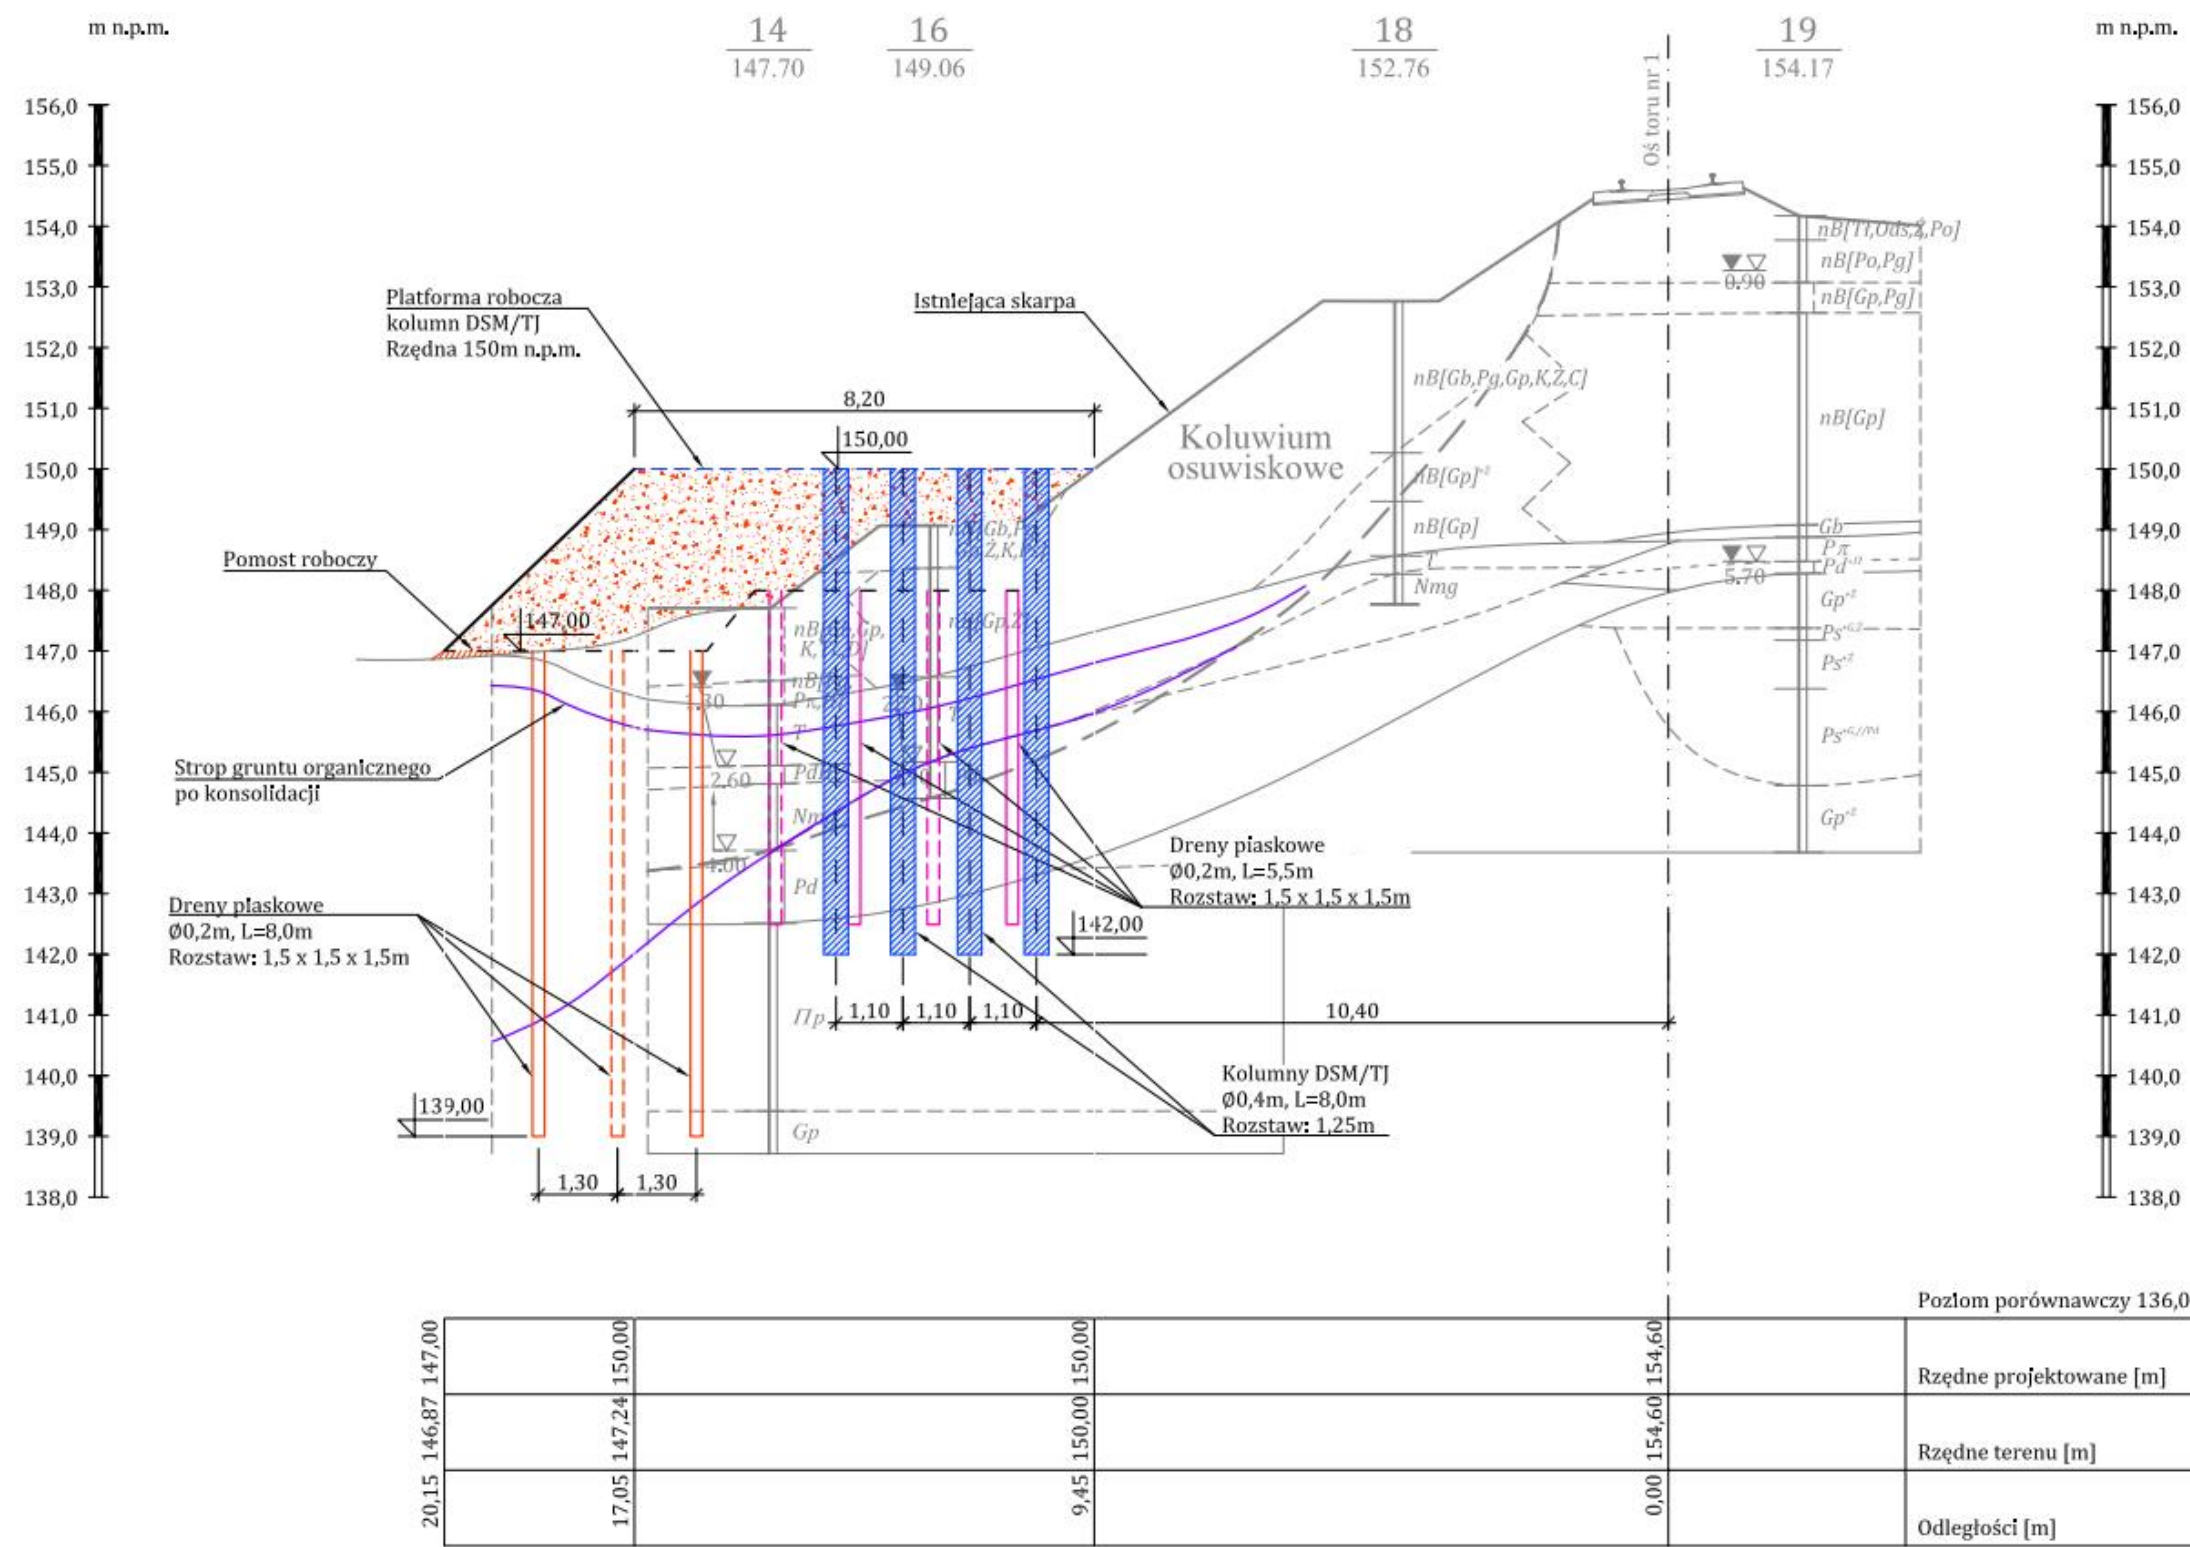
Ryc. 17. Przekrój poprzeczny w km 75+193,5 z elementami naprawy skarpy

omawianym przypadku torfy. Skutkiem tego był wzrost bakterii tlenowych (aerobowych), które przyspieszyły proces biochemicznego rozkładu masy organicznej. Taki rozkład podłoża organicznego, skutkował osiadaniem podłoża w strefie podparcia skarpy. To z kolei wpłynęło na rozpełzywanie skarpy nasypu, która straciła realne podparcie na nieskonsolidowanym podłożu organiczno-mineralnym. Obniżanie się strefy podparcia skarpy, uruchomiło proces rozluźnienia gruntów w obrębie skarpy i zwiększyło jego porowatość. Czas deformacji i destrukcji skarpy to ostatnie 30-lat. Skarpa na tym odcinku osiągnęła stan równowagi chwiejnej.

Grunty gliniaste mało spoiste i spoiste znajdujące się w dolnych partiach konstrukcji nasypu, w okresach zimowych poddawane są harmonicznemu przemarzaniu, co tworzy wysadziny i dylatuje strefę przypowierzchniową skarpy. Powtarzające się procesy zamrozu skutkowały permanentnym rozluźnianiem się strefy przyskarpowej na głębokość do ok. 1,0m. Przy takich zjawiskach następuje znaczne zwiększenie porowatości i zmniejszenie spójności międzygranularnej. Wzrost porowatości w wyniku procesu biochemicznego rozkładu masy organicznej oraz procesy dylatujące strefę przypowierzchniową skarpy, spowodowały zmniejszenie spójności i kąta tarcia wewnętrznego gruntów budujących skarpe. Wystarczyło, by skarpa została dodatkowo obciążona wodami opadowymi, które znalazły miejsce w zwiększonej porowatości, aby nastąpiła awaria w postaci osuwiska. Awaria powstała właśnie po okresach intensywnych i stosunkowo długotrwałych opadach atmosferycznych. Zmniejszenie tych parametrów geotechnicznych jest bezpośrednią przyczyną powstania osuwiska. Powierzchnia osuwiskowa zaistniałego ruchu masowego jest zgodna z naturalnym nachyleniem zbocza. Ponadto, istnieje stałe zagrożenie bezpieczeństwa ruchu pociągów. Destrukcja techniczna skarpy jest wynikiem sumowania się zjawisk i procesów techniczno-eksploatacyjnych, hydrologicznych, geologicznych, egzogenicznych i biogenicznych występujących w obrębie

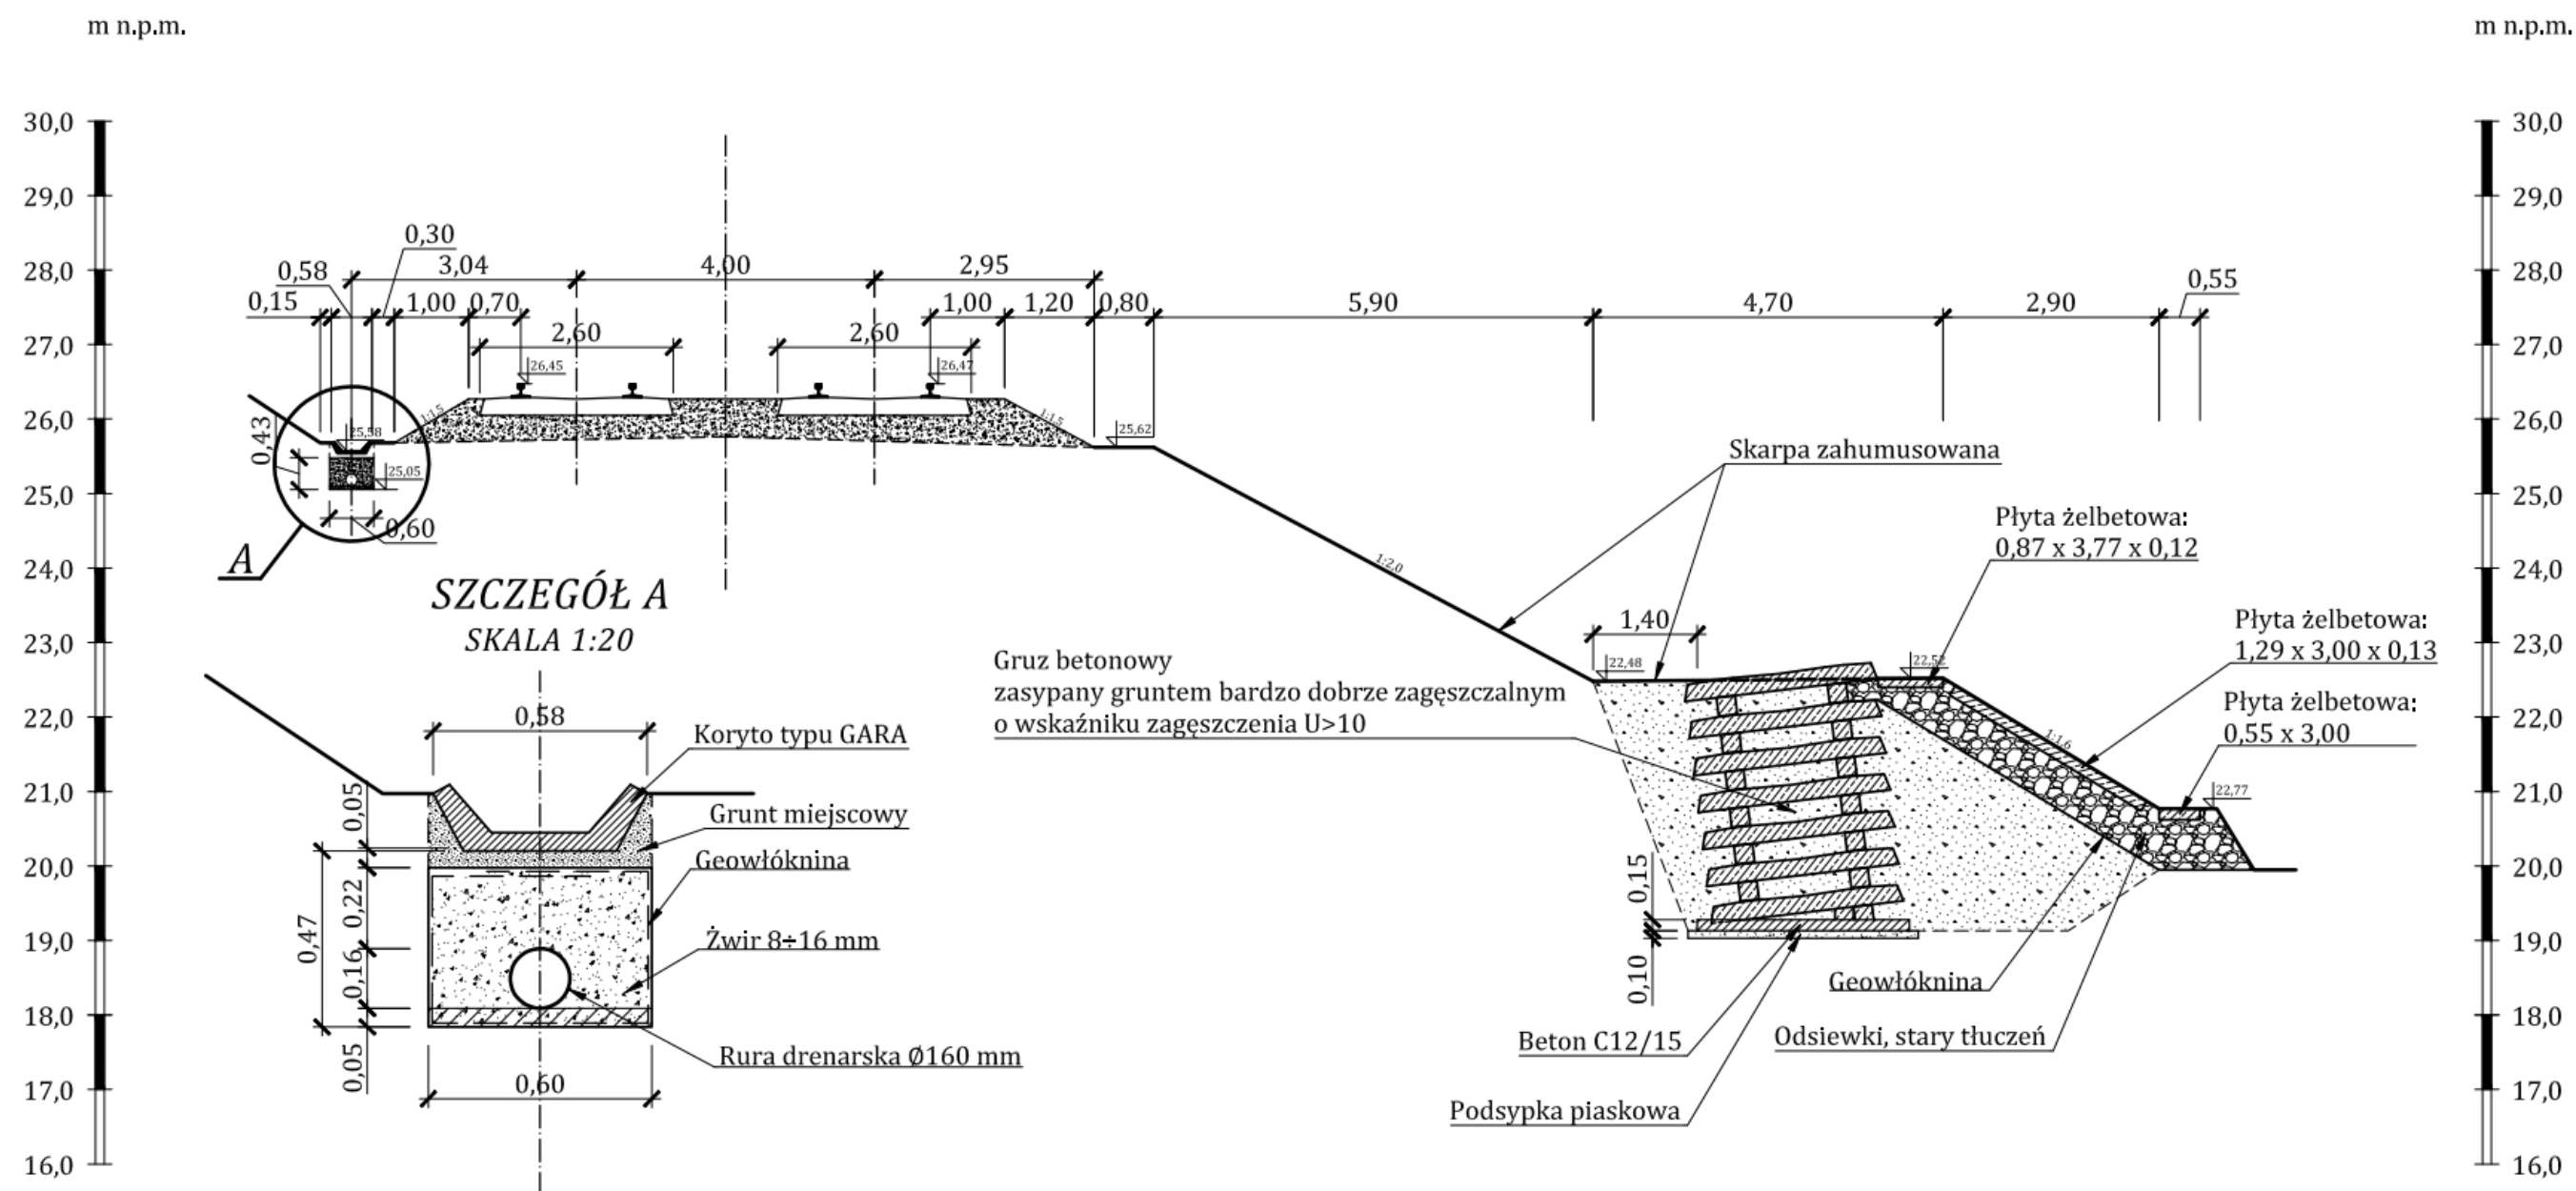
Ryc. 19. Przekrój z dokumentacji projektowej powykonawczej

Na podstawie przeprowadzonej analizy wyników badań geotechnicznych podtorza kolejowego, historii linii, a przede wszystkim historii powstawania w tym rejonie osuwisk, ustalono, że powstałe osuwisko skarpy ma charakter permanentny, ponieważ pierwszy fragment nasypu kolejowego badano i stabilizowano w km 290,698÷ 290,665 już w roku 2003. Wtedy zwracano uwagę na zbyt ograniczony zakres naprawy, z czego wnioskowano o możliwym rozwoju procesu osuwiskowego. Zgodnie z przewidywaniami nowe osuwisko (rozwiniecie starego) powstało w roku 2017. Podobnie jak przy pierwszym osuwisku awarii uległa skarpa południowa nasypu oparta na gruntach organicznych i madach rzecznych doliny powodziowej rzeki Warty. Bliskość rzeki (kilkadziesiąt metrów) powoduje harmoniczne wahania wody gruntowej, okresami o katastrofalnie dużej amplitudzie, regularne podtapianie konstrukcji nasypu, a zwłaszcza jej dolnej strefy skarpy.

Skarpa nasypu w części przypowierzchniowej przysypana jest luźną warstwą odsiewek. Głębiej skarpe budują niejednorodne grunty spoiste o cechach sprzyjających przenikaniu mrozu i tworzeniu się wysadzin. Ekspozycja południowa skarpy, umożliwiająca nadmierne jej przesuszanie w okresie letnim powodując pęknięcia, w następstwie których intensyfikują się procesy wysadzinowe. Nadmierne nachylenie skarpy dochodzące do ok. 1:0,6 oraz uplastycznienie dolnej partii nasypu zbudowanego z gruntów spoistych w stanie miękkoplastycznym i plastycznym, sprzyjały procesowi destrukcji. Procesowi destrukcji sprzyjały również: budowa geologiczna podłoża gruntowego zalegającego pod skrajną częścią nasypu w postaci osadów akumulacji rzecznej wykształconych jako ściśliwe mady ( $P_g \div G_\pi$ ) oraz organiczne (torfy). Okresowe występowania wyraźnie wysokich stanów wód gruntowych, a przede wszystkim odmarzania gruntów po okresie zimowym, infiltracja wilgoci w głąb korpusu, powstanie powierzchni osłabienia w zboczu w wyniku powstałych wysadzin, brak drożnych rowów bocznych i drgania od taboru kolejowego przekazywane na korpus nasypu kompleksowo przyczyniły się do powstania awarii.

- infiltracji wód opadowych poprzez piaszczyste przewarstwienia nasypu w głąb spoistego podtorza,
- wysokie okresowe stany wód na rzece Warcie podtapiające podstawę nasypu,
- zjawiska mrozowe w strefie przypowierzchniowej skarpy, polegające na powstaniu wysadzin w obrębie tej powierzchni.

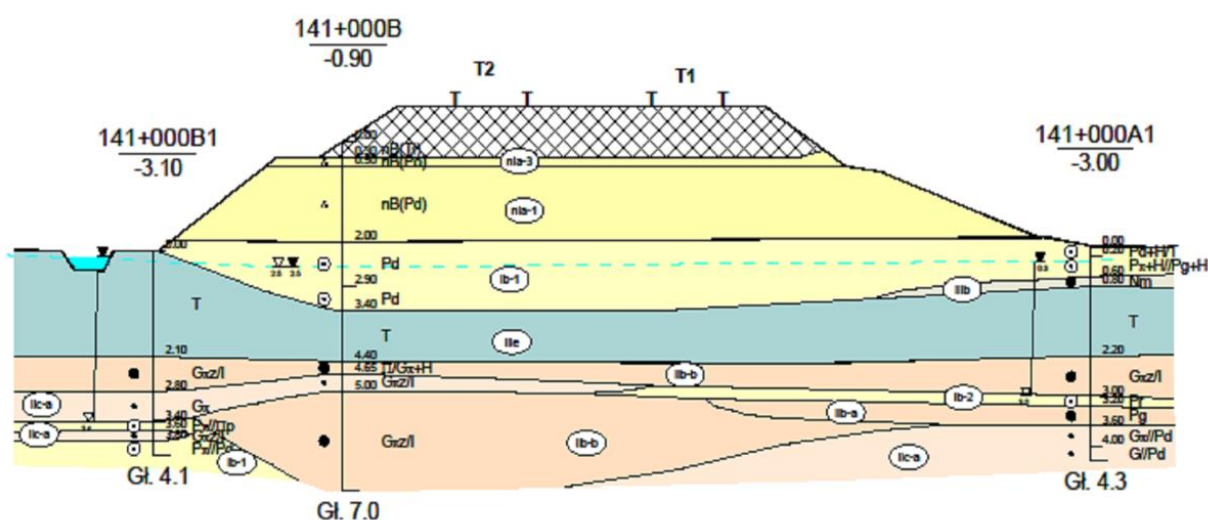
Ryc. 21. Przykład budowy geologicznej w podłożu gruntowym

W związku z prowadzoną naprawą linii kolejowej, polegającą na wymianie nawierzchni, wykonano badania geotechniczne, z których wynika, że na awaryjnym odcinku nasypu linii kolejowej występują w podłożu budowlanym grunty organiczne w postaci torfów o miąższościach do ponad 2,0m.

Podłoże z gruntów organicznych nie zostało wymienione ani odpowiednio skonsolidowane zwłaszcza w strefie krawędziowej nasypu kolejowego od strony toru nr 2.

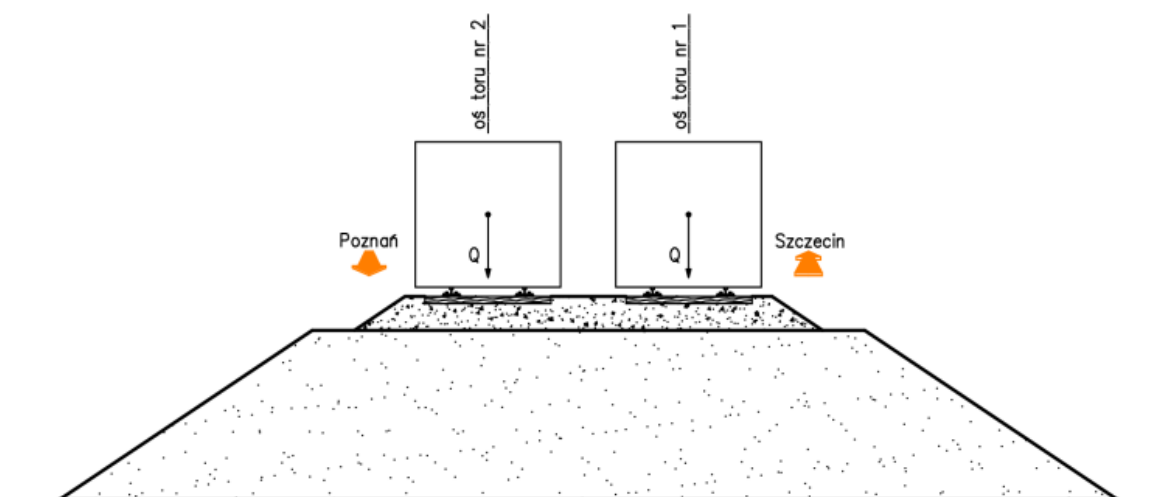
Ryc. 22. Schemat konstrukcji nasypu i podtorza przed robotami nawierzchniowymi

Przed przystąpieniem do robót budowlanych polegających na wymianie nawierzchni, stan konstrukcji podtorza oraz stan techniczny korpusu nasypu wraz z podłożem gruntowym był ustabilizowany dla istniejących obciążeń stałych i eksploatacyjnych.

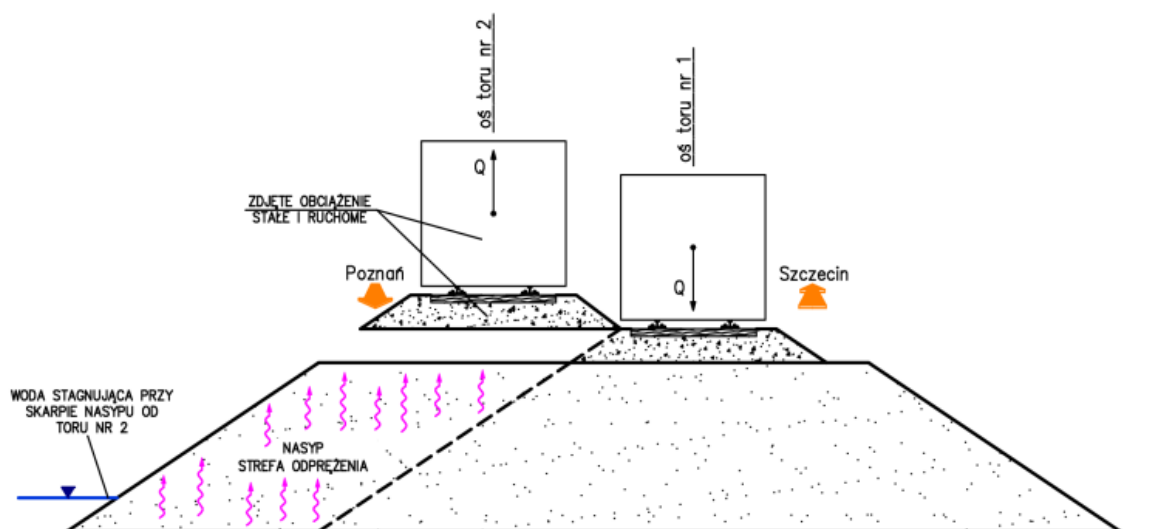
Ryc. 23. Odprężanie nasypu i podtorza

Po demontażu i zdjęciu nawierzchni, na korpus nasypu oraz podłożę gruntowe przestało działać obciążenie eksploatacyjne i obciążenie stałe od konstrukcji nawierzchni. Działo się to w okresie intensywnych opadów atmosferycznych, których w danym roku było zdecydowanie ponad stany normowe. Odciążenie spowodowało proces systematycznego jednostronnego odprężania się korpusu nasypu wraz z podłożem gruntowym.

Analizowany fragment linii kolejowej znajduje się w obrębie obniżenia terenu, gdzie w podłożu stwierdzono występowanie gruntów organicznych w postaci torfów. Obniżenie terenowe z podłożem torfowym jest naturalnym zbiornikiem okresowo stagnującej wody ponad powierzchnią terenu.

Wyjątkowo wysokie stany wód gruntowych, a w naszym przypadku stagnujących ponad powierzchnią terenu, na skutek działania prawa Archimidesa – „prawa wyporu”, zintensyfikowały proces odprężenia. Proces ten spowodował istotne pod względem technicznym zwiększenie porowatości  $n_0 < n_1$ . Zwiększona porowatość prowadzi do większego chłonięcia wody. Wzrost porowatości powoduje obniżenie wartości stopnia zagęszczenia  $I_D$  co skutkuje zmniejszeniem wartości kąta tarcia wewnętrznego  $\phi$ , który jest głównym parametrem wytrzymałościowym decydującym o stateczności nasypu.

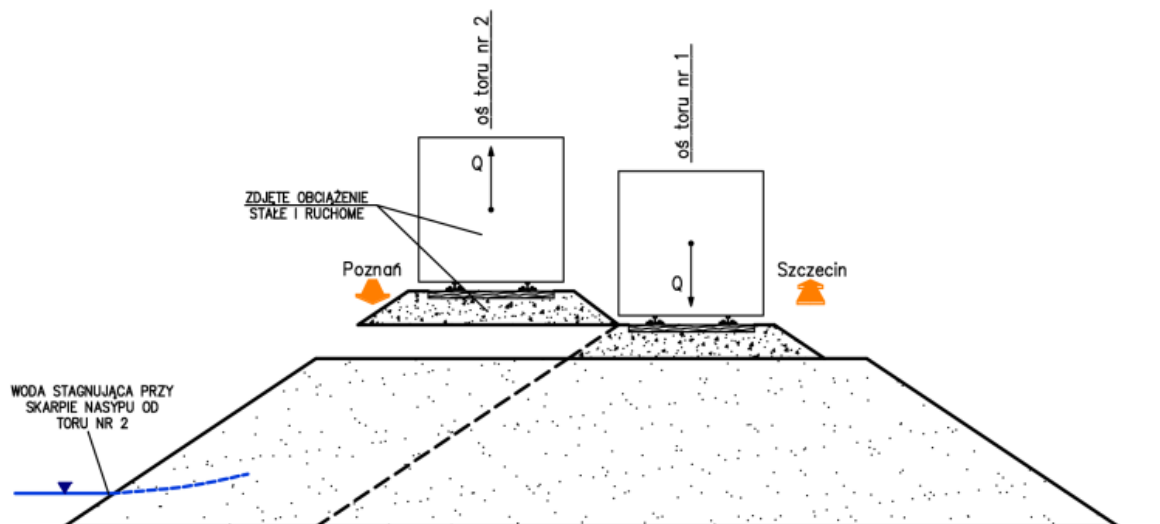
Ryc. 24. Nasiąkanie wodą odprężonego nasypu i podtorza

Wzrost porowatości – rozluźnienie korpusu nasypu, drgania od maszyn budowlanych, grunty w postaci piasków drobnych i pylastych wbudowane w korpus nasypu, podtopienie odprężonego nasypu, intensywne i systematycznie powtarzające się opady atmosferyczne, spowodowały nadmierne nasycenie wodą korpusu nasypu.

W podtorzu, korpusie nasypu oraz podłożu gruntowym nastąpiło istotne pogorszenie geotechnicznych parametrów wytrzymałościowych i odkształceniowych.

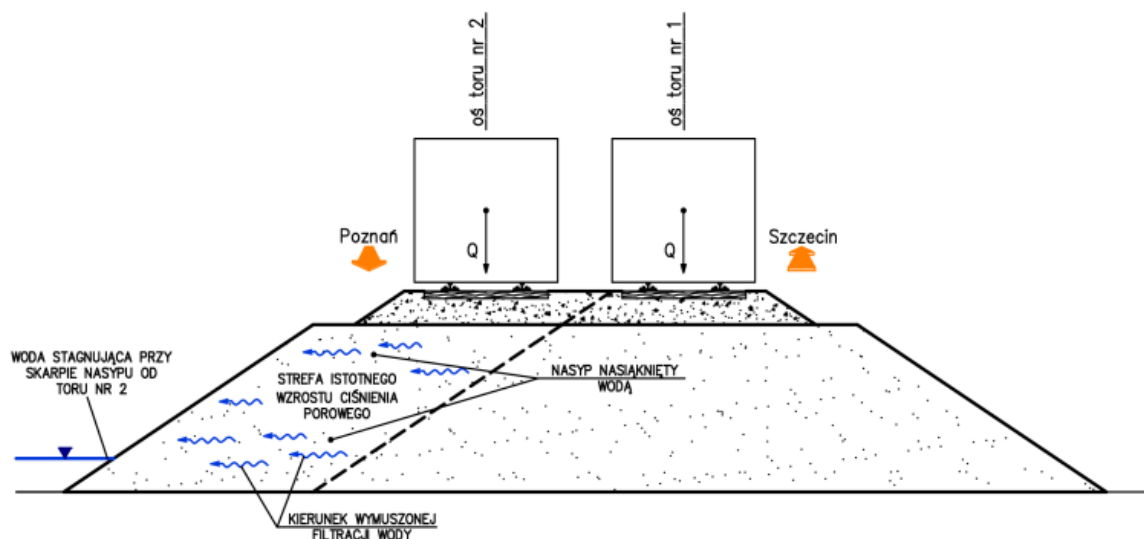
Ryc. 25. Wywołanie ciśnienia porowego

Z dużym prawdopodobieństwem można postawić tezę, że czynnikami sprawczymi, (ale nie jedynymi) stanu awaryjnego nasypu oprócz odprężenia, podtopienia, i nadmiernego zawilgocenia korpusu są procesy sufozyjne, polegające na systematycznym wymywaniu cząstek gruntu. Procesy te powodują wzrost porowatości, czyli rozluźnienie korpusu nasypu, a w konsekwencji powstanie niestatecznej konstrukcji ziemnej. Nasyp taki z łatwością poddaje się oddziaływaniom procesów zewnętrznych - egzogenicznych takich jak: deszcz, zamórz, insolecja, drgania, wysadziny i grawitacja, które potęgują i przyspieszają procesy deformacji skarpy i destrukcje korpusu nasypu.

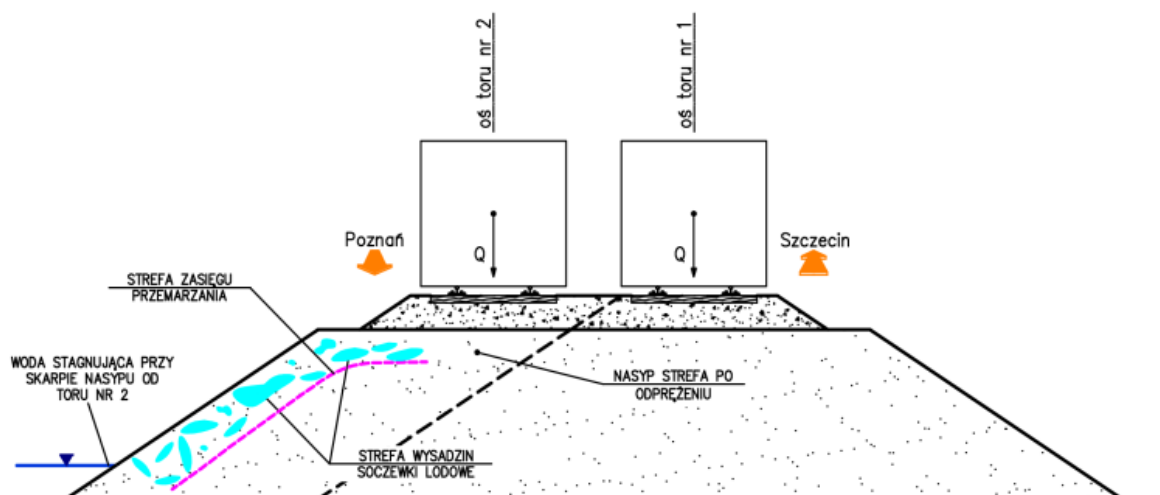
Ryc. 26. Strefa wysadzin

kania kapilarnego w okresie mrozów realizował będzie się proces wysadzinowości, który skutkować będzie utworzeniem w korpusie nasypu soczewek lodowych, a następnie powstaniem wysadzin. Powtarzające się procesy zamrozu, skutkować będą permanentnym rozluźnianiem się strefy przyskarpowej na głębokość do ok. 1,0m.

Na wiosnę soczewki lodowe stopnieją i wytworzy się strefa zdylatowana w strefie przemarzania. Grunt nasypu traci cechy wytrzymałościowe w strefie zdylatowanej i zostanie dodatkowo obciążony wodami z topniejących soczewek lodowych.

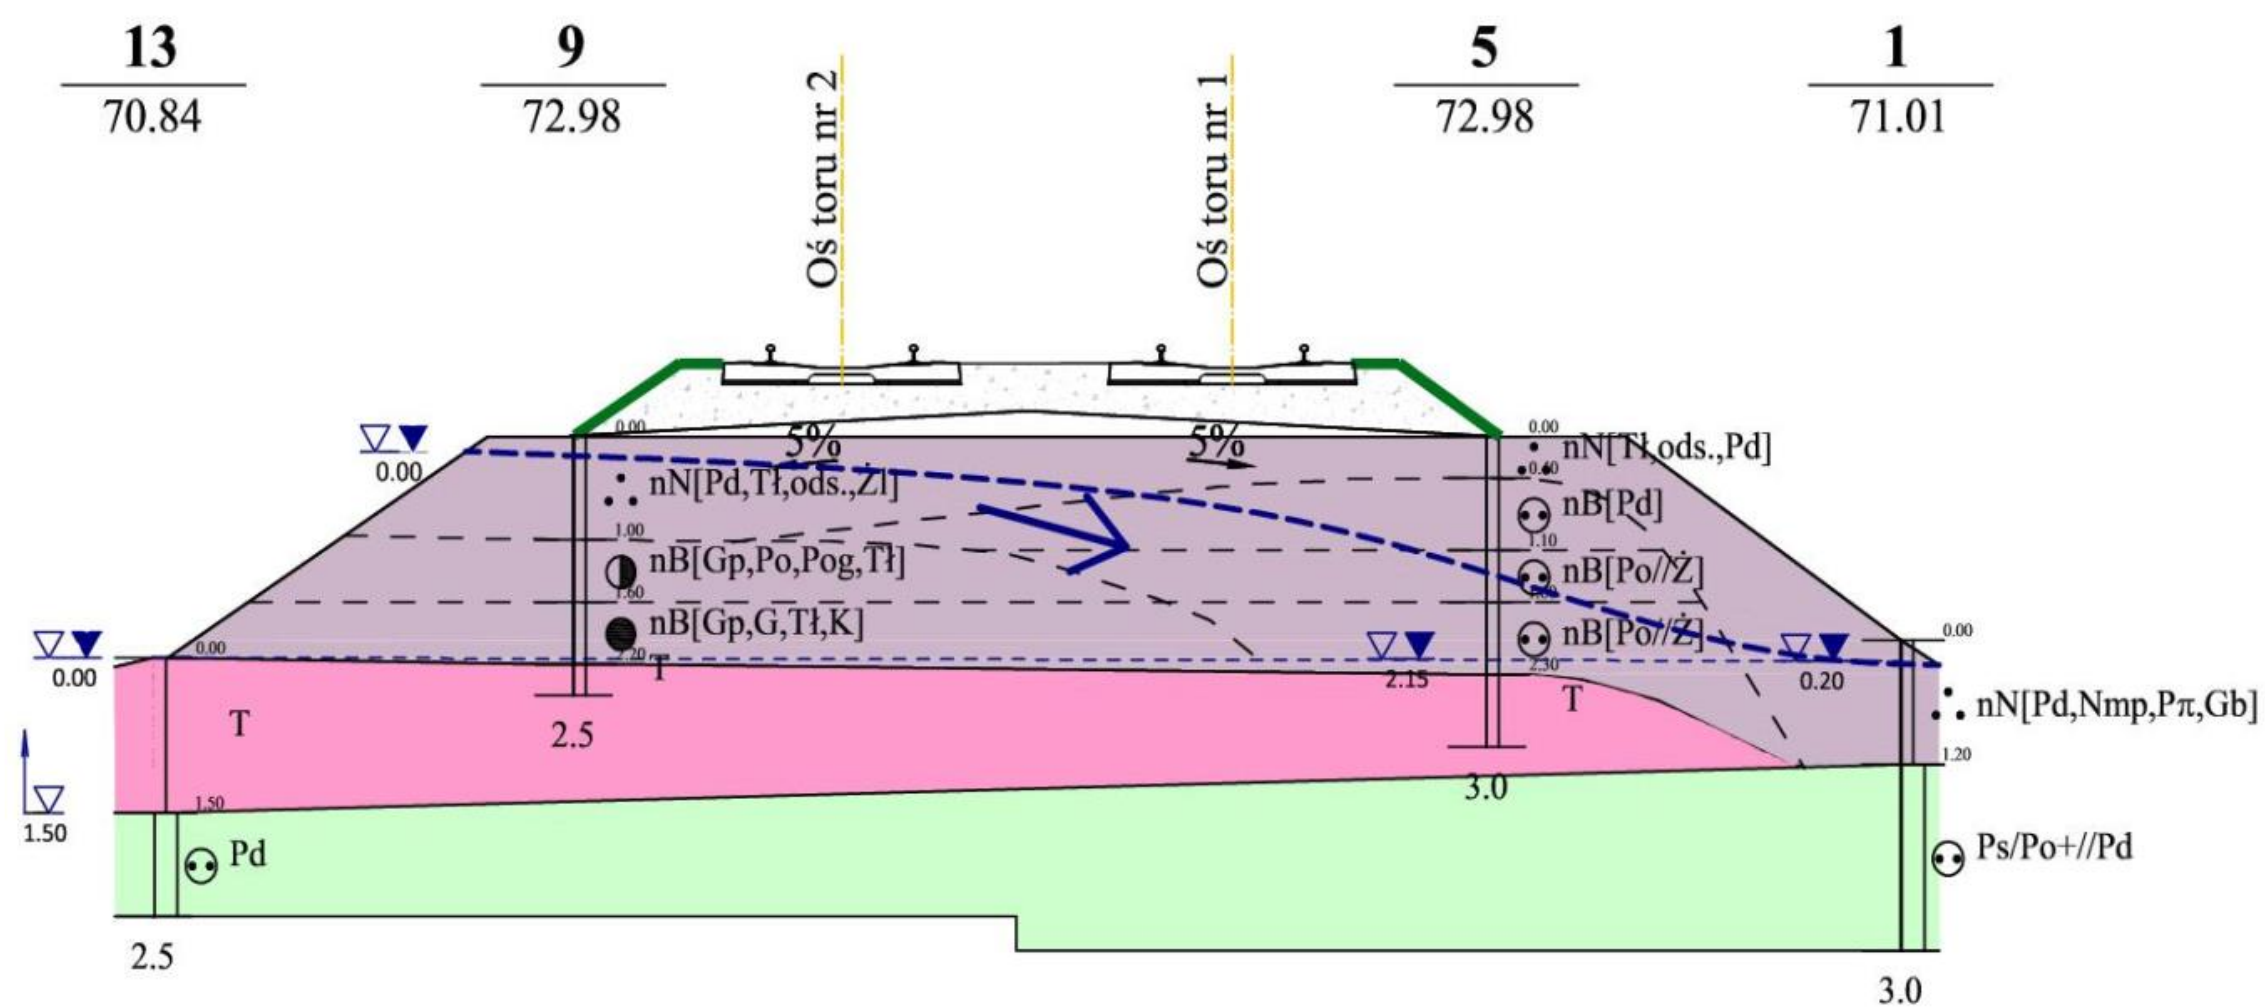
Ryc. 30. Stan podtopienia nasypu w 2016 roku

W naszym przypadku wzrost ciśnienia porowego powstawał w okresie podtopienia nasypu od strony toru nr 2 podczas każdorazowego przejazdu pociągu. Wzrost ciśnienia porowego był tym większy, im cięższy przejeżdżał pociąg i im większą miał prędkość.

Opisane powyżej procesy deformacji filtracyjnych, procesy sufozyjne i lokalnie kurzawkowe, przy braku bocznego oparcia (skarpa nasypu opiera się na stagnującym w rowach zwierciadle wody powierzchniowej - opadowej i na nieskonsolidowanym podłożu torfowym) wywołuje dalsze deformacje i zniszczenie spójności wewnętrznej nasypu [Materiały własne].

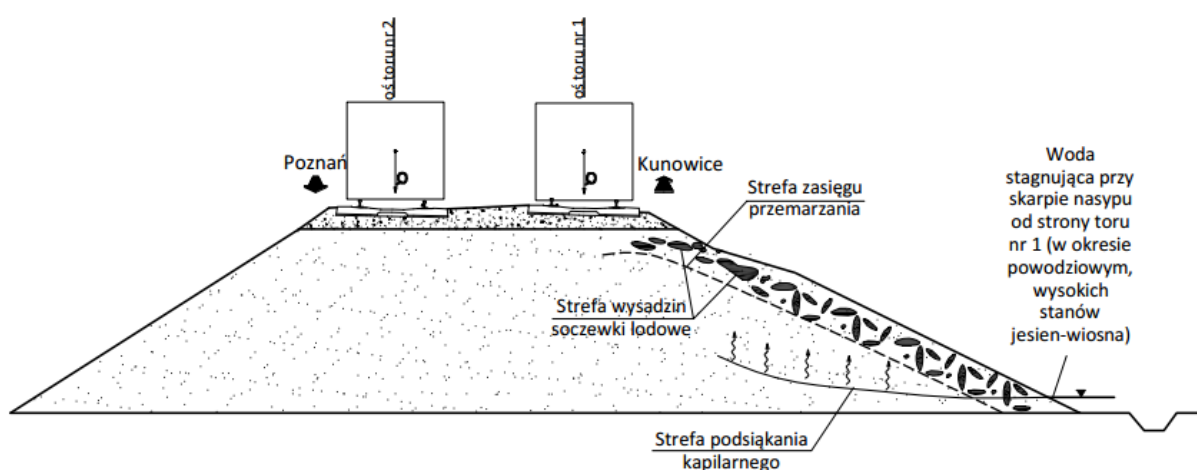
Ryc. 35. Schemat wysadzin w podtapianej skarpie

Korpus nasypu zbudowany jest z gruntu zaliczanego do grupy gruntów wysadzinowych. W takich gruntach występuje możliwość podsiąkania kapilarnego nawet do kilku metrów. W okresach temperatur ujemnych powstaje zjawisko zamrozu w strefie przypowierzchniowej skarpy.

W strefie zamrozu, czyli do ok. 1 m głębokości od powierzchni skarpy powstają wysadziny, które powodują zdylatowanie gruntu w strefie zamrozu, a więc osłabienie materiału gruntowego, poprzez zmniejszenie spójności i kąta tarcia wewnętrznego. Pogorszenie parametrów geotechnicznych skutkuje niestabilnością zarówno skarpy jak i korpusu nasypu.

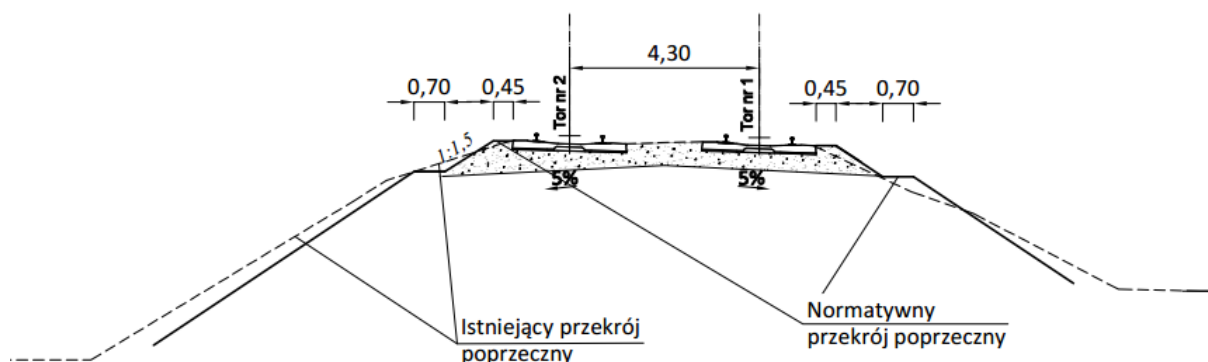
Ryc. 36. Przykładowy przekrój geotechniczny z brakiem ław torowiska i jego porównanie do przekroju normatywnego

Skutkiem wyżej przedstawionych procesów deformacji geometrii linii w przekroju poprzecznym, linia ta na odcinku występowania podłoża organicznego, straciła ławy torowiska po obu stronach toru. Utrata ław torowiska, niezwykle istotnych dla zachowania stabilności torów w planie i profilu jest jednym z zasadniczych elementów, które decydują o zmniejszeniu bezpieczeństwa przy eksploataowaniu linii kolejowej. Przedsięwzięciem technicznym, które mogło dodatkowo przyczynić się do utraty ław torowiska było elektryfikowanie linii kolejowej. Przy elektryfikacji była konieczność rozsunięcia osi torów z 3,50m do 4,0m, co odbywało się zwykle kosztem istniejącej ławy.

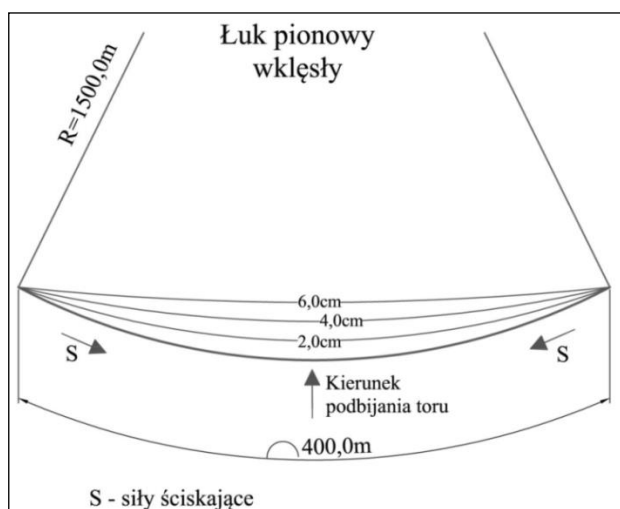
Ryc. 37. Łuk pionowy wklęsły [materiały własne]

Podstawowym technicznym zabiegiem utrzymaniowym przy osiadaniu podłoża gruntowego i podtorza jest podbijanie torów. Tory na tym odcinku są zarówno w łuku poziomym jak i w łuku pionowym wklęsłym. Zabieg techniczny w postaci podbijania torów jest zabiegiem, tylko chwilowym i bardzo doraźnym, na krótki czas, polepszającym warunki jazdy pociągów. Ponieważ tory były regularnie podbijane to straciły projektowaną niweletę. Permanentne podbijanie toru skutkowało skróceniem długości toru, a więc wywołaniem naprężeń

wewnętrznych ściskających. Naprężenia te przy braku odpowiedniej zasypki czoła podkładów (z powodu braku ławy torowiska) skutkowały wybočeniem toru.

Schemat mechanizmu powstania wyboczenia toru przedstawia poniższy wykres [Ryc.37]. Przykładowe obliczenia powstałych sił ściskających przeprowadzono dla promienia łuku pionowego  $R=1500\text{m}$ , długości odcinka kołowego  $400\text{m}$ , wielkości podbijania  $2,0$ ;  $4,0$ ;  $6,0$ ;  $8,0$ ;  $10,0$  cm, alternatywnie dla szyn S60, S49, S42. Wartość sił ściskających, skutkujących powstaniem wyboczenia toru pokazuje poniższy wykres [Ryc.38].
