**OPIS ANALIZOWANYCH ODCINKÓW BADAWCZYCH**

## 1. WPROWADZENIE

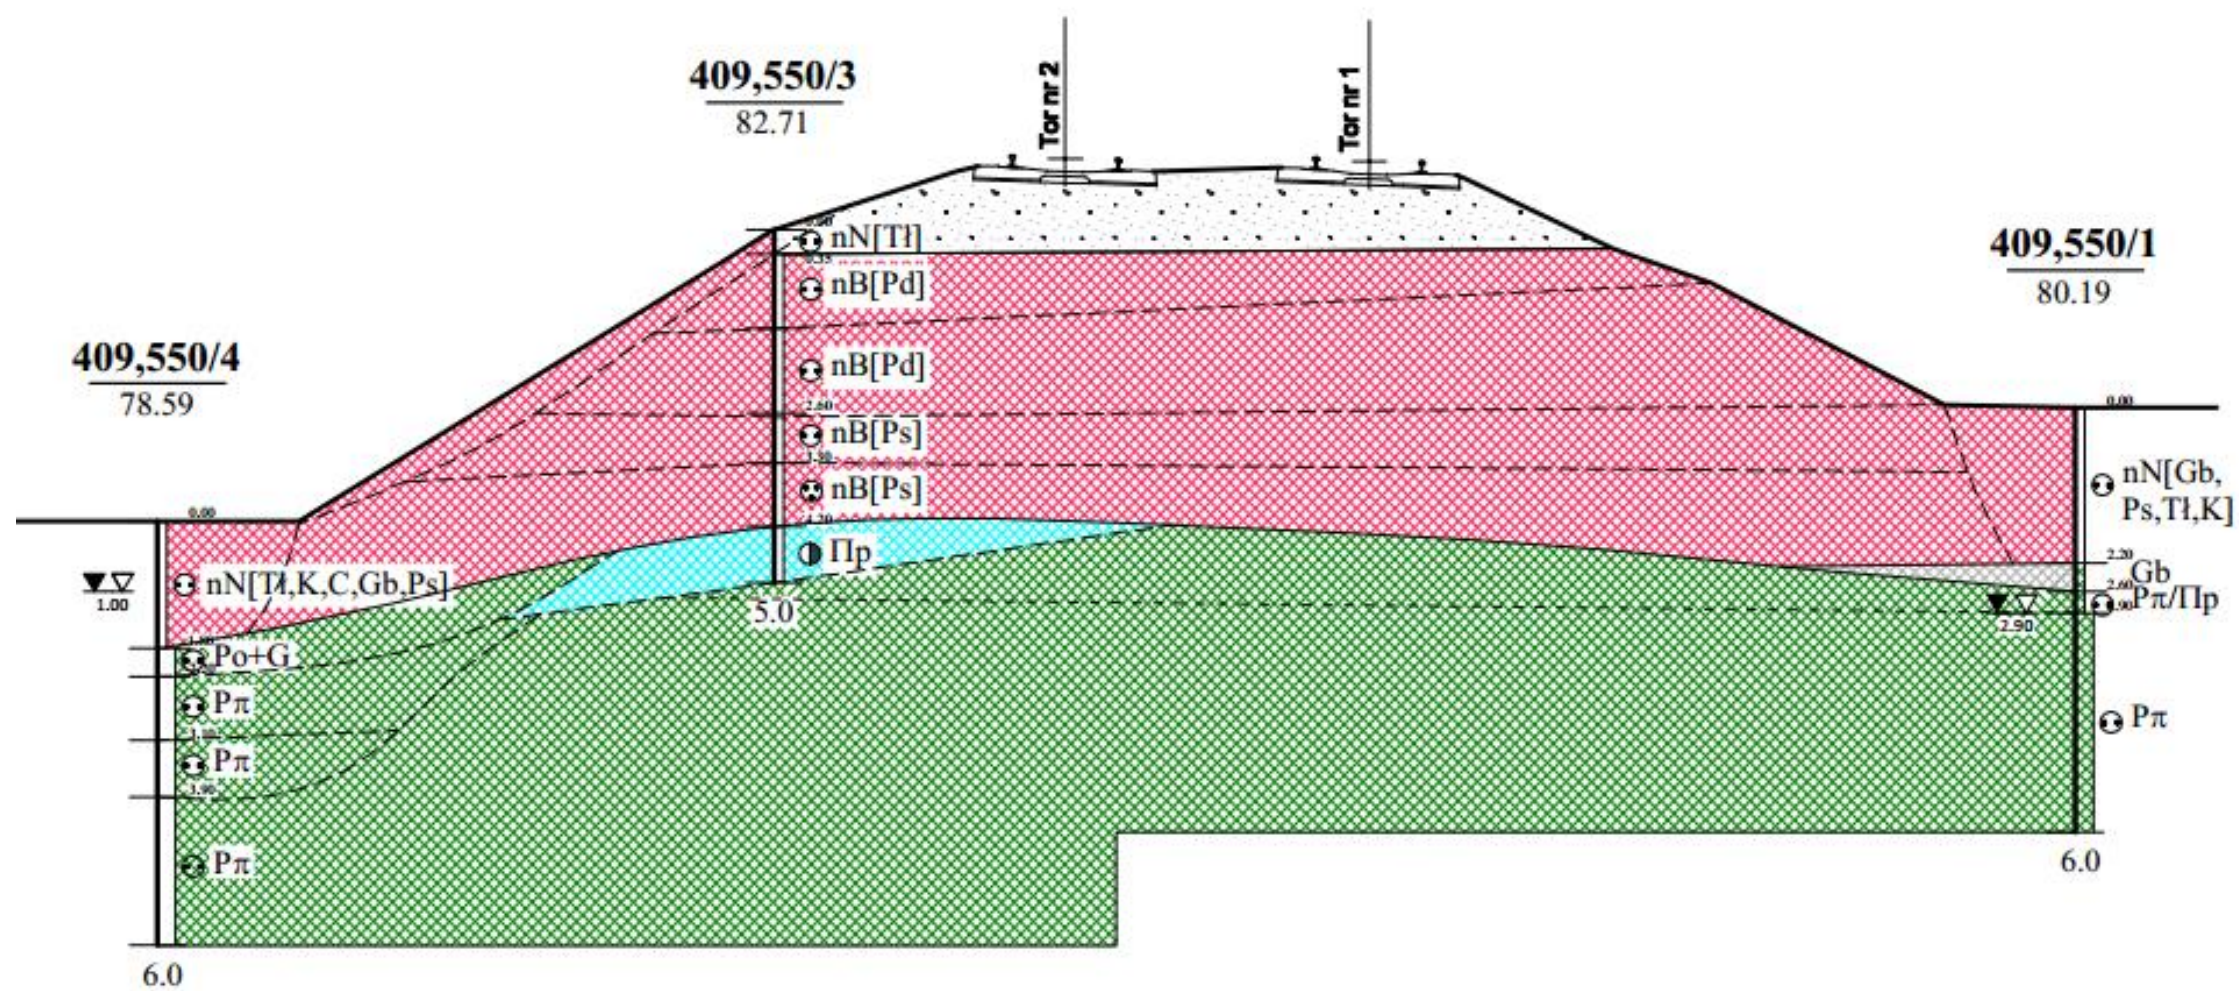
Ryc. 39. Przykładowy przekrój geotechniczny z brakiem ław torowiska

Brak ławy torowiska powoduje, że pryzma tłucznia, która osiągnęła miejscami  $>140\text{cm}$  nie ma oparcia i się osypuje. Dodatkowo, jeżeli podbicie torów jest ponad profil projektowany nawet o  $1\div 2\text{ cm}$ , to siły wewnętrzne powstające w torach wypychają tor na zewnątrz łuku poziomego w kierunku działania sił odśrodkowych wywołanych przez tabor. Brak oparcia czoła podkładów o pryzmę tłucznia (ponieważ pryzma tłucznia się osypała) zwiększa niestabilność torów.

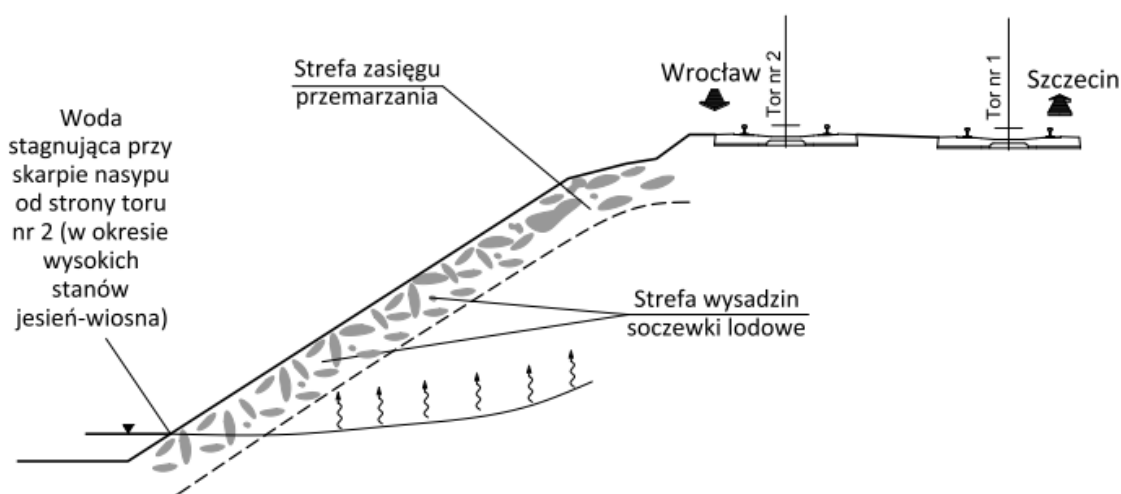
Ryc. 43. Schemat wysadzin w podtapianej skarpie

Dodatkowo zwiększenie skutków niestabilności jest wywołane ruchem pociągów, który powoduje wzrost ciśnienia porowego w nawodnionym materiale gruntowym. Harmonicznie powtarzający się od ruchu pociągów wzrost ciśnienia porowego wewnątrz korpusu nasypu oraz zjawisko wysadzin w strefie zamrozu, powodują rozluźnienie materiału w skarpach i korpusie nasypu, skutkiem czego następuje dodatkowa deformacja geometrii konstrukcji nasypu w przekroju poprzecznym.

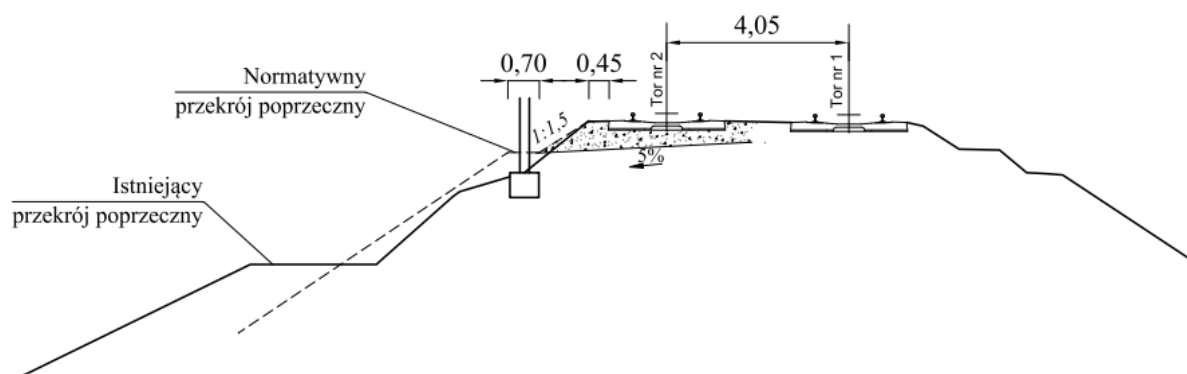
Ryc. 44. Przykładowy przekrój geotechniczny km 237,095 z brakiem ław torowiskowych i jego porównanie do przekroju normatywnego.

Nadmierne osiadanie spowodowane jest, nie tylko procesem zagęszczania materii gruntowej nasypu, ale również jej uplastycznianiem i wypieraniem gruntów na skutek parcia wody napływowej ze zlewni.
